旧西台いこいの家【定期点検結果】

建築物点検チェック表

| 建物名称 | 西台いこいの家 | | 令和1年09月20日(金) | |

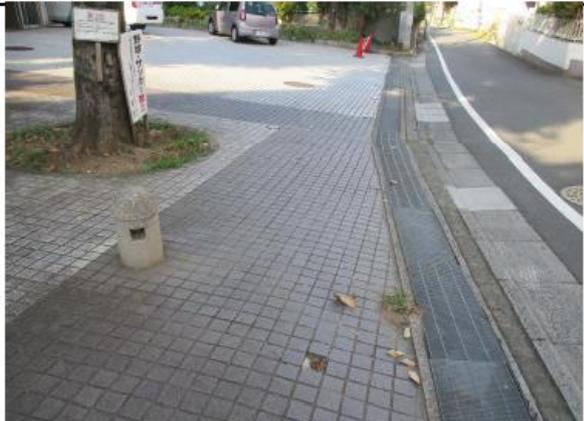
写真箇所 地盤・敷地

| 建物名称 | 西台いこいの家 | | 令和1年09月20日(金) | |
|---|---|---|---|---|
| 地盤・敷地 | 地盤・敷地(地盤及び舗装の沈下・不陸・傾斜等) | B | 床タイル欠損(写真①) | |

B:床タイル欠損(写真①)

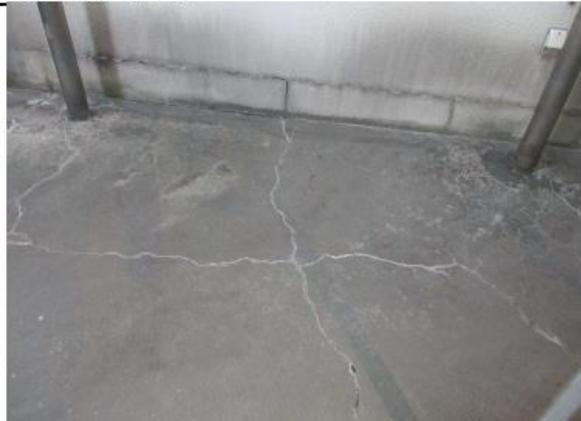
写真箇所 基礎

| 建物名称 | 西台いこいの家 | | 令和1年09月20日(金) | |
|---|---|---|---|---|
| 基礎 | 基礎(ひび割れ・欠損・錆・腐食等) | B | 床クラック(写真②) | |

B:床クラック(写真②)

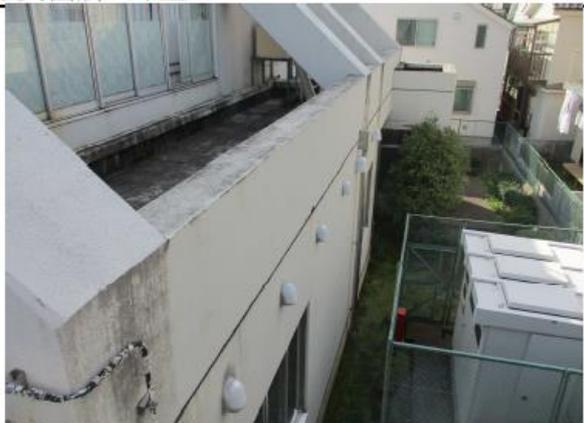
写真箇所 外壁

| 建物名称 | 西台いこいの家 | | 令和1年09月20日(金) | |
|---|---|---|---|---|
| 外壁 | 壁本体(白華・ひび割れ・欠損・爆裂・錆汁等) | B | 外壁欠損(写真③) | |

B:外壁欠損(写真③)

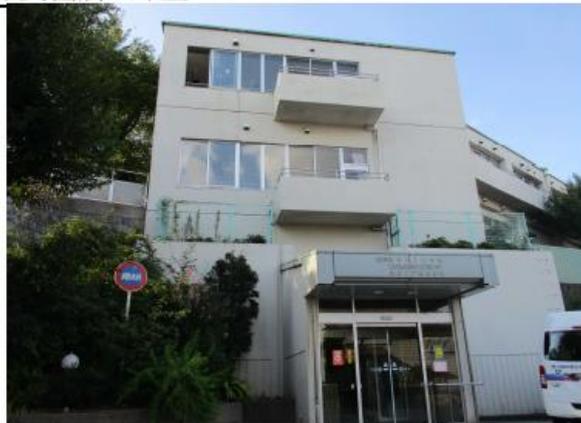
写真箇所 外壁

| 建物名称 | 西台いこいの家 | | 令和1年09月20日(金) | |
|---|---|---|---|---|
| | 壁本体(白華・ひび割れ・欠損・爆裂・錆汁等) | B | 外壁クラック(写真④) | |

B:外壁クラック(写真④)

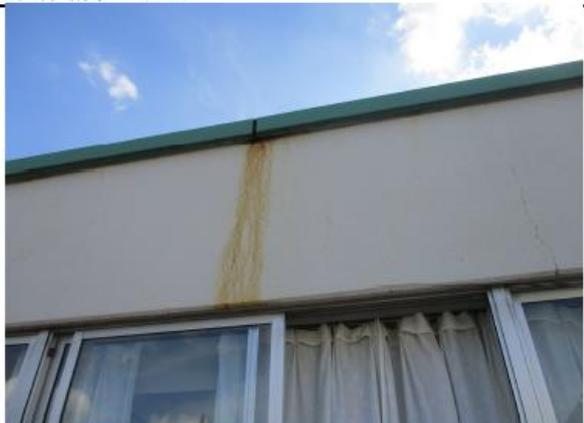
写真箇所 外壁

| 建物名称 | 西台いこいの家 | | 令和1年09月20日(金) | |
|---|---|---|---|---|
| | 壁面仕上(剥落・白華・ひび割れ・浮き・破損・錆等) | B | 外壁錆汁(写真⑤) | |

B:外壁錆汁(写真⑤)

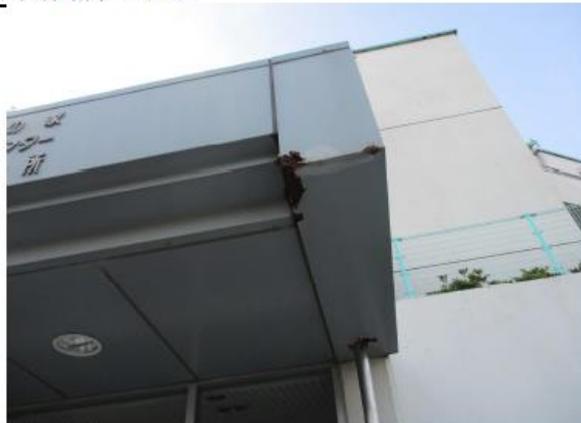
写真箇所 外壁

| 建物名称 | 西台いこいの家 | | 令和1年09月20日(金) | |
|---|---|---|---|---|
| | 庇(破損・ひび割れ・白華・錆・腐食等) | B | 庇錆(写真⑥) | |

B:底錆(写真⑥)

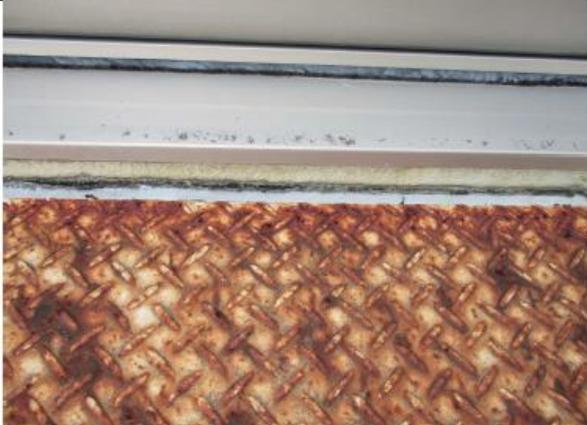
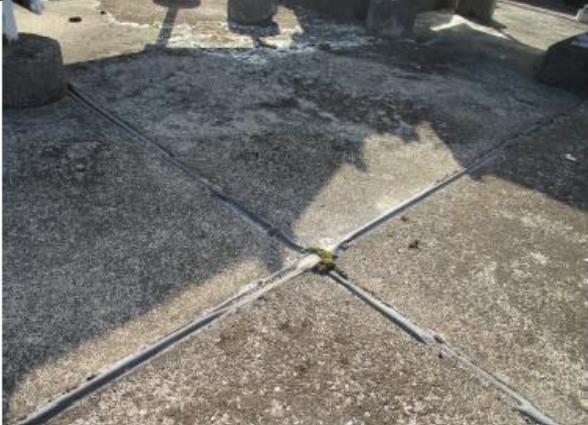
| 建物名称 | 西台いこいの家 | | 令和1年09月20日(金) | |
|---|---|---|---|---|
| | 窓サッシ(サッシの腐食・変形等) | B | サッシ下部より漏水・シーリング劣化(写真⑦) | |
| 屋上・屋根 | 床面防水・目地(破損・膨らみ・雑草の発生等) | B | 屋上押えコンクリート目地浮き(写真⑧) | |

| <p>写真箇所 外壁</p> <p>詳細内容 B: サッシ下部より漏水・シーリング劣化(写真⑦)</p> | <p>写真箇所 屋上・屋根</p> <p>詳細内容 B: 屋上押えコンクリート目地浮き(写真⑧)</p> |

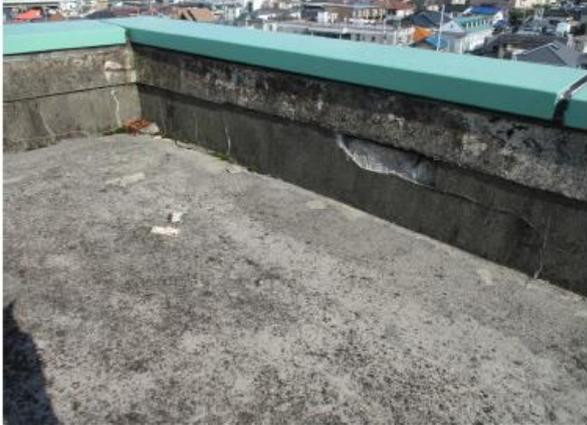
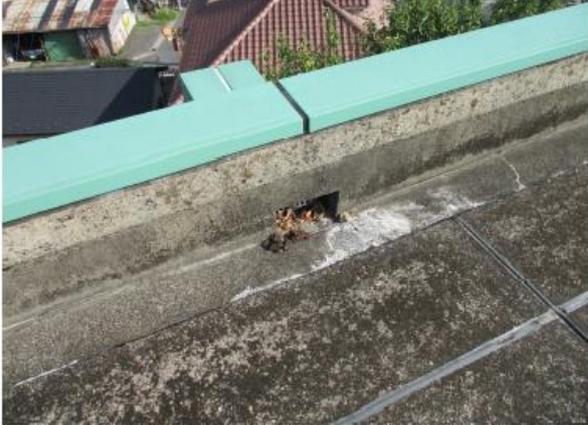
| 建物名称 | 西台いこいの家 | | 令和1年09月20日(金) | |
|---|---|---|---|---|
| | 笠木・パラペット(白華・ひび割れ・破損・腐食等) | C | 屋上パラペット欠損(写真⑨) | |
| | 排水溝・ドレーン(破損・詰まり・雑草の発生等) | C | 屋上ルーフトレーン詰まり(写真⑩) | |

| <p>写真箇所 屋上・屋根</p> <p>詳細内容 C: 屋上パラペット欠損(写真⑨)</p> | <p>写真箇所 屋上・屋根</p> <p>詳細内容 C: 屋上ルーフトレーン詰まり(写真⑩)</p> |

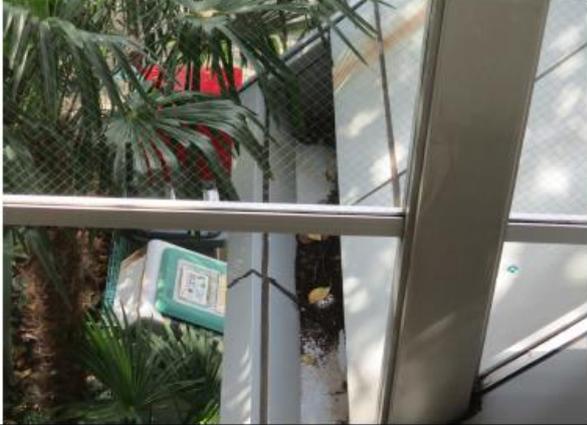
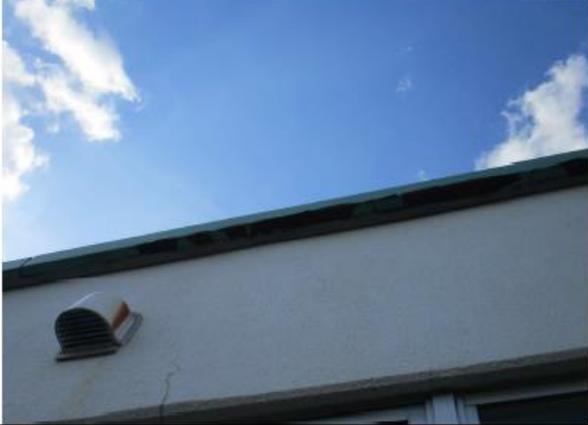
| 建物名称 | 西台いこいの家 | | 令和1年09月20日(金) | |
|---|---|---|---|---|
| | 排水溝・ドレーン(破損・詰まり・雑草の発生等) | C | ドレーン詰まり(写真⑪) | |
| | 屋根仕上げ材(破損・剥れ・腐食等) | B | 屋根材腐食(写真⑫) | |

| <p>写真箇所 屋上・屋根</p> <p>詳細内容 C: ドレーン詰まり(写真⑪)</p> | <p>写真箇所 屋上・屋根</p> <p>詳細内容 B: 屋根材腐食(写真⑫)</p> |

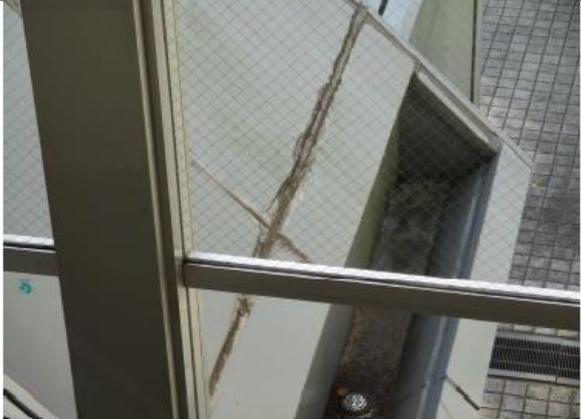
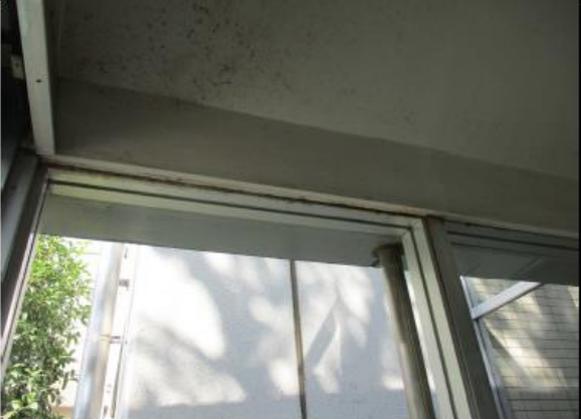
| <p>写真箇所 屋上・屋根</p> | <p>写真箇所 建物内部</p> |

| 建物名称 | 西台いこいの家 | | 令和1年09月20日(金) | |
|---|---|---|---|---|
| | 屋根仕上げ材(破損・剥れ・腐食等) | C | シーリング劣化(写真⑬) | |
| 建物内部 | 壁面・床面・天井面(ひび割れ・破損・漏水跡等) | C | 漏水(写真⑭) | |

| <p>詳細内容 C:シーリング劣化(写真⑬)</p> | <p>詳細内容 C:漏水(写真⑭)</p> |

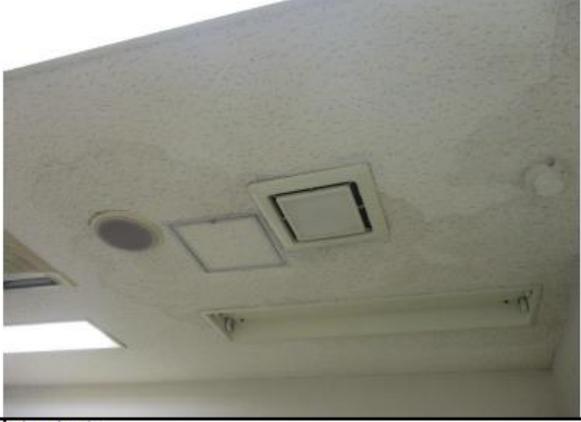
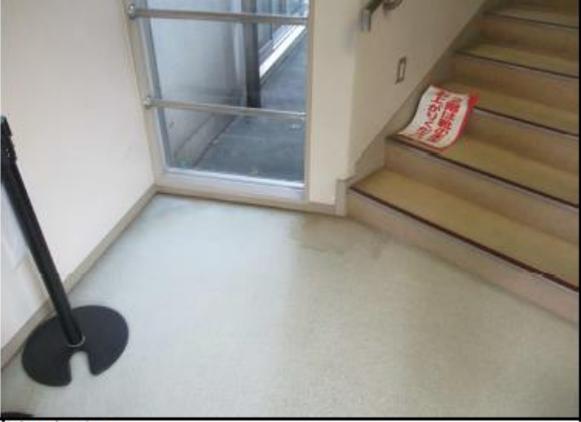
| <p>写真箇所 建物内部</p> | <p>写真箇所 建物内部</p> |

| 建物名称 | 西台いこいの家 | | 令和1年09月20日(金) | |
|---|---|---|---|---|
| | 壁面・床面・天井面(ひび割れ・破損・漏水跡等) | B | 天井漏水跡(写真⑮) | |
| | 屋内階段(手摺・滑り止めの状況等) | B | 床面しみ(写真⑯) | |

| <p>詳細内容 B:天井漏水跡(写真⑮)</p> | <p>詳細内容 B:床面しみ(写真⑯)</p> |

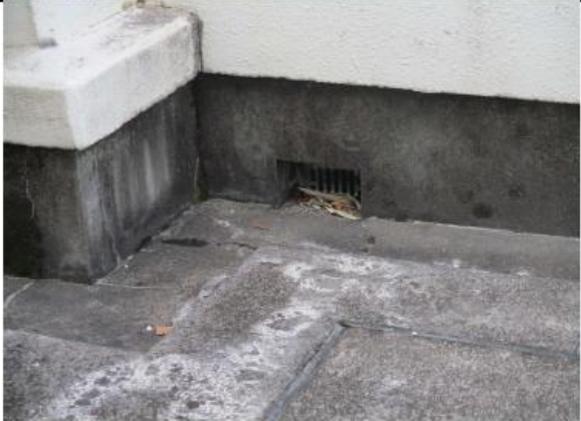
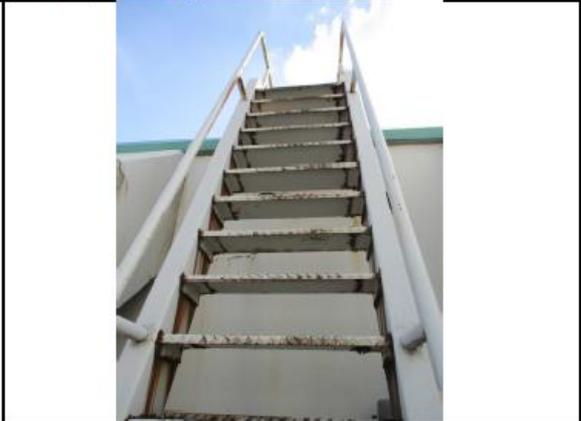
| <p>写真箇所 バルコニー</p> | <p>写真箇所 屋外階段</p> |

| 建物名称 | 西台いこいの家 | | 令和1年09月20日(金) | |
|---|---|---|---|---|
| バルコニー | 排水溝・ドレーン(破損・詰まり・雑草の発生等) | C | ドレーン詰まり(写真⑰) | |
| 屋外階段 | 階段本体(破損・塗装剥れ・錆等) | B | 屋外階段錆(写真⑱) | |

| <p>詳細内容 C:ドレーン詰まり(写真⑰)</p> | <p>詳細内容 B:屋外階段錆(写真⑱)</p> |

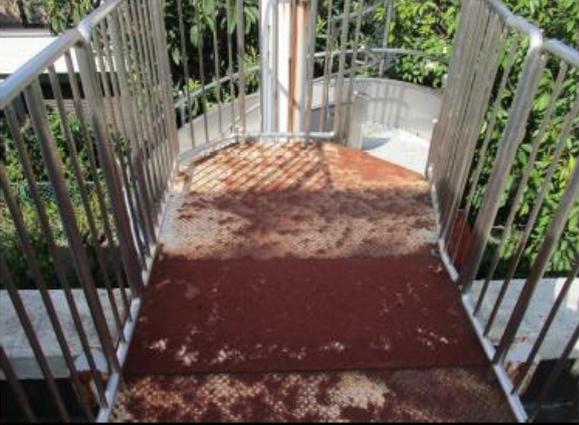
| <p>写真箇所 屋外階段</p> | <p>写真箇所</p> |

| 建物名称 | 西台いこいの家 | | 令和1年09月20日(金) | |
|---|---|---|---|---|
| | 階段本体(破損・塗装剥れ・錆等) | B | 鉄部錆・支柱錆(写真⑲) | |

| <p>詳細内容 B:鉄部錆・支柱錆(写真⑱)</p> | <p>詳細内容</p> |
