## 旧赤塚いこいの家【定期点検結果】

## 建築物点検チェック表

建物名称 : 赤塚いこいの家

令和1年10月04日(金)天候 曇り

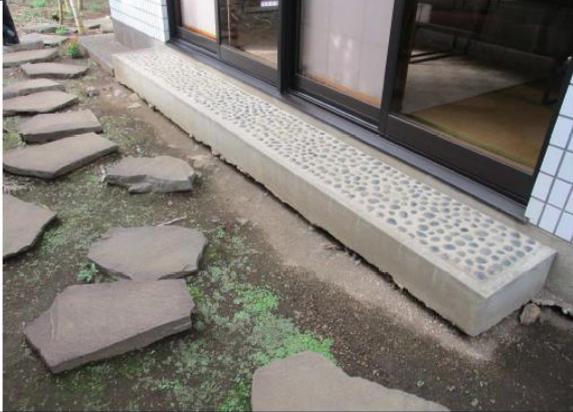
写真箇所 地盤・敷地

C:地盤沈下(写真①)

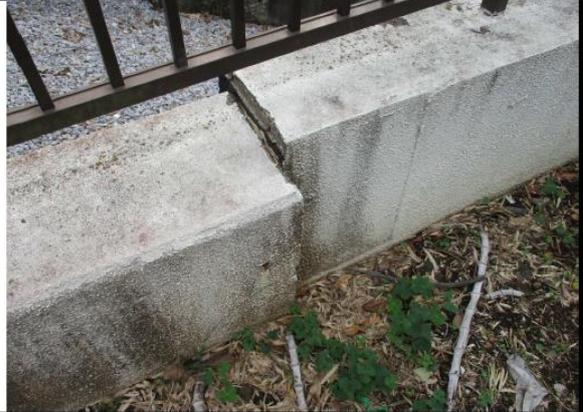
写真箇所 外構

C:フェンス基礎破損(写真②)

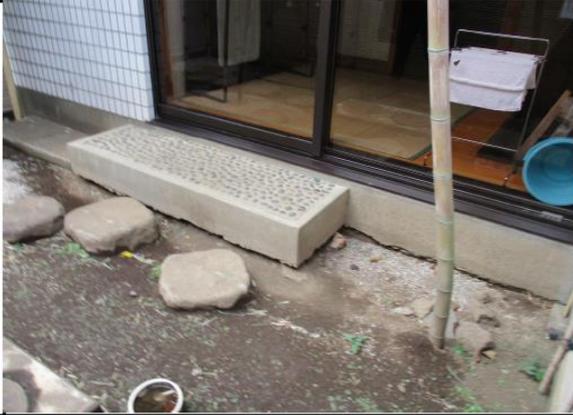
写真箇所 基礎

C:地盤沈下・基礎破損(写真③)

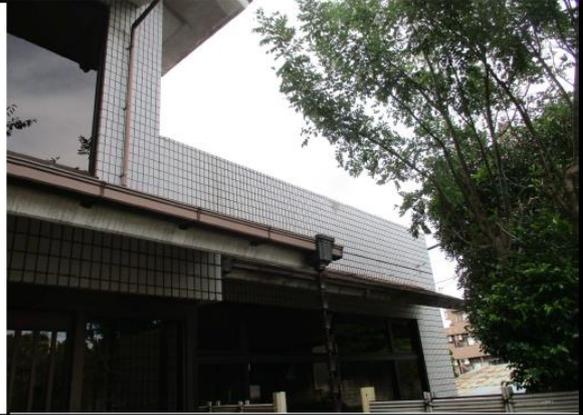
写真箇所 外壁

B:外壁クラック(写真④)

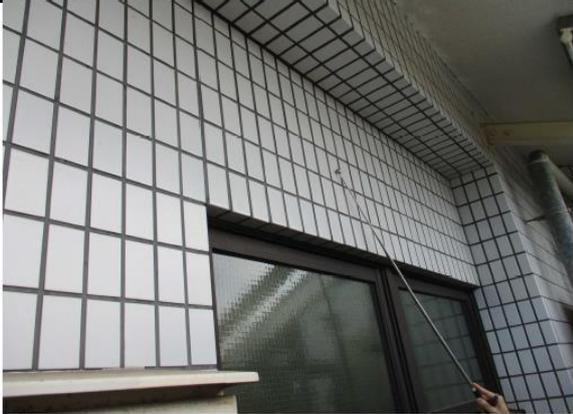
写真箇所 外壁

B:各所外壁タイル浮き(写真⑤)

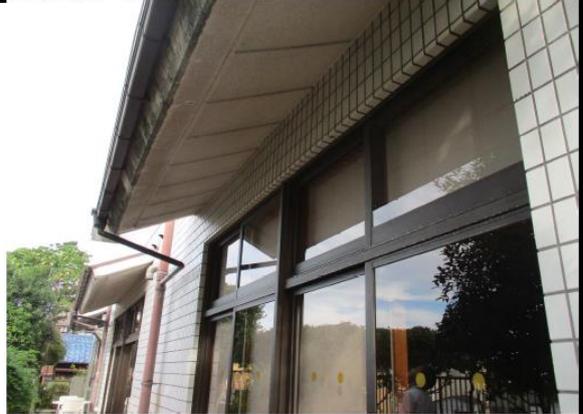
写真箇所 外壁

C:庇爆裂(写真⑥)

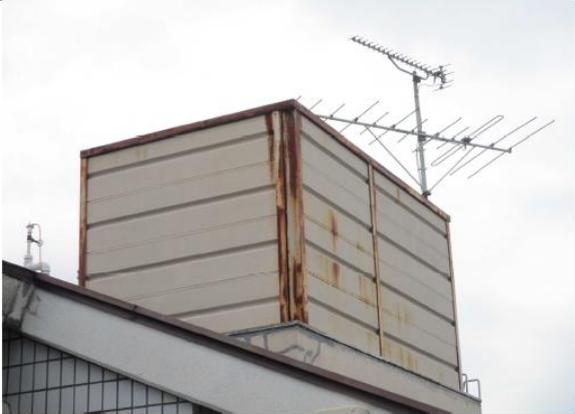
写真箇所 外壁

B:鉄部錆(写真⑦)

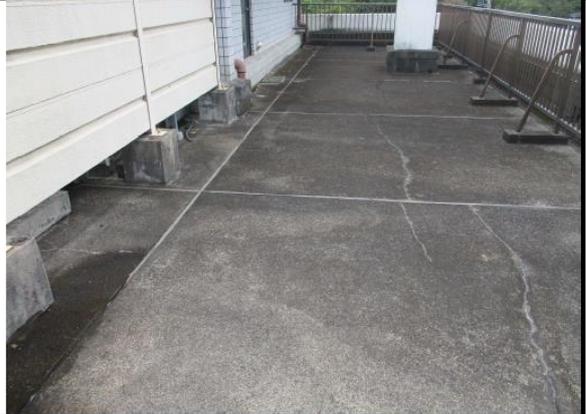
写真箇所 屋上・屋根

B:床面クラック・目地破損(写真⑧)

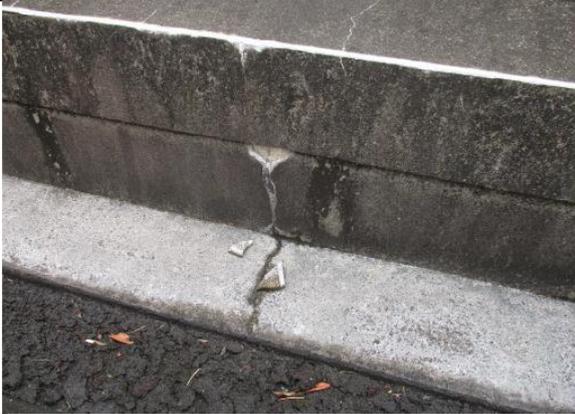
写真箇所 屋上・屋根

C:立ち上がり部クラック・欠損(写真⑨)

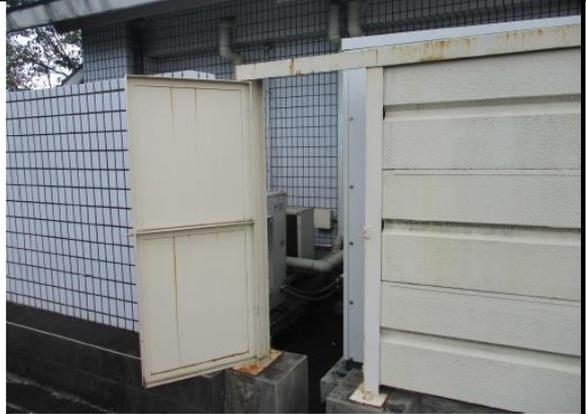
写真箇所 屋上・屋根

B:フェンス錆(写真⑩)

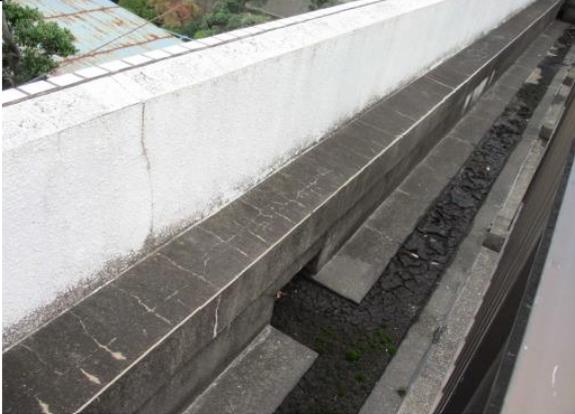
写真箇所 屋上・屋根

C:排水溝・ドレーン詰まり(写真⑪)

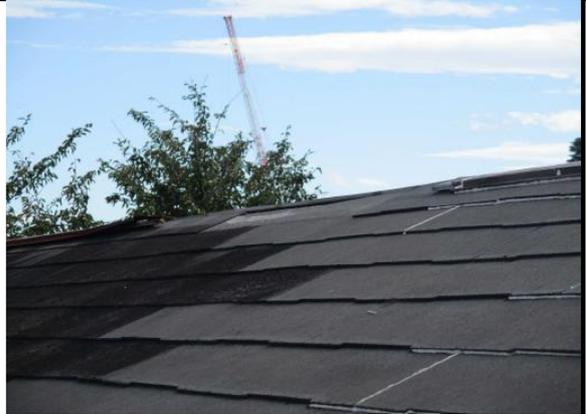
写真箇所 屋上・屋根

C:屋根材剥がれ(写真⑫)

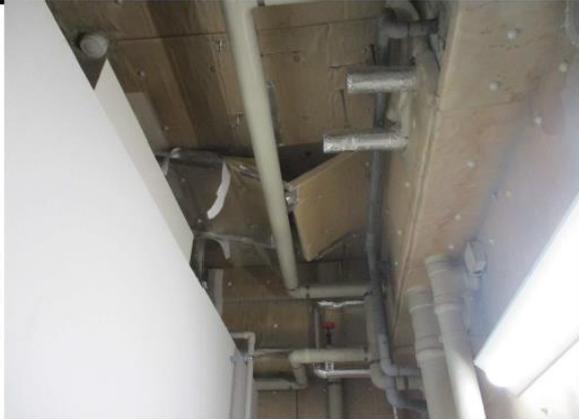
写真箇所 建物内部

写真箇所
詳細内容 C:天井防音材剥がれ(写真⑬)	詳細内容
写真箇所	写真箇所
詳細内容	詳細内容
写真箇所	写真箇所
詳細内容	詳細内容
