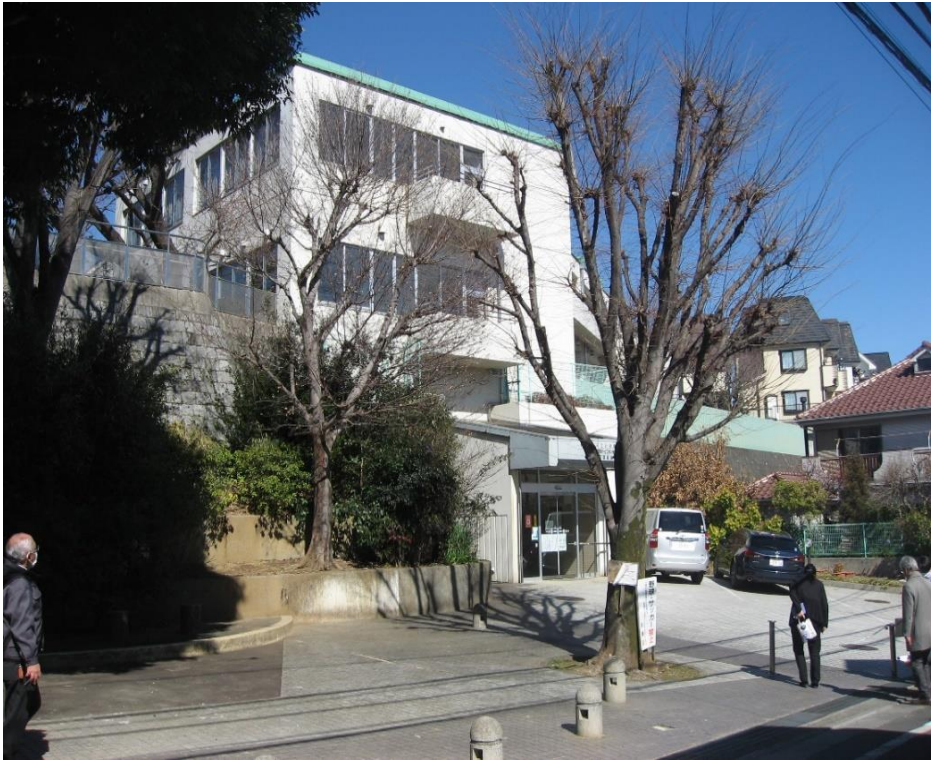
Aについて

擁壁について目視にて調査を行い、亀裂及び浮き等は見受けられない。(隣地公園部の擁壁に浮きが見受けられる)

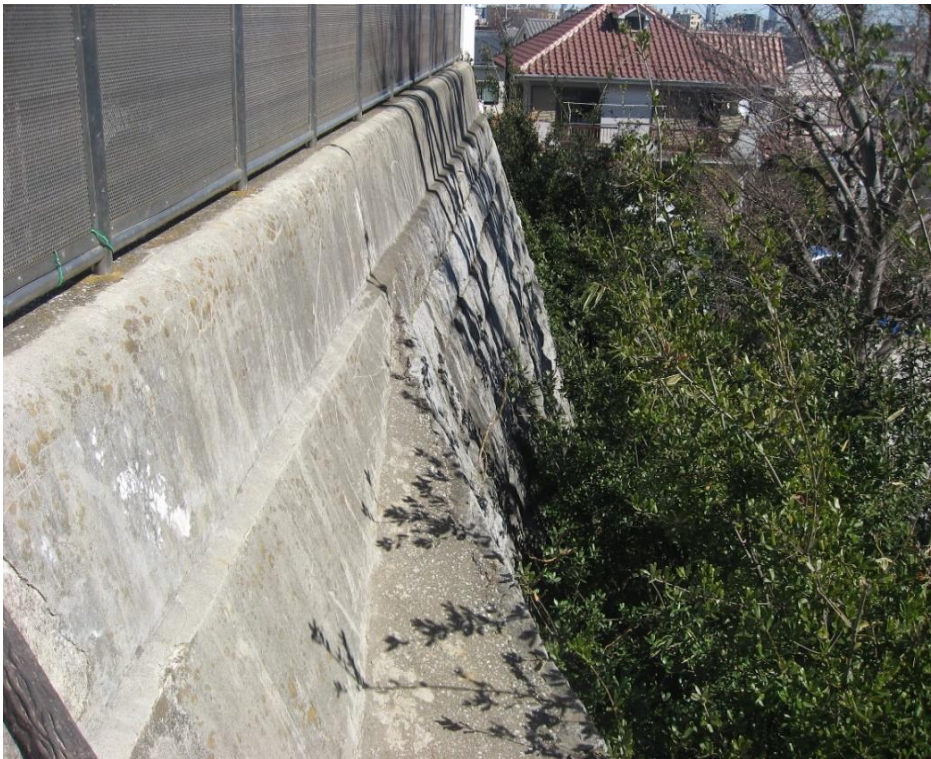
Bについて

擁壁について目視にて調査を行い、亀裂及び浮き等は見受けられない。

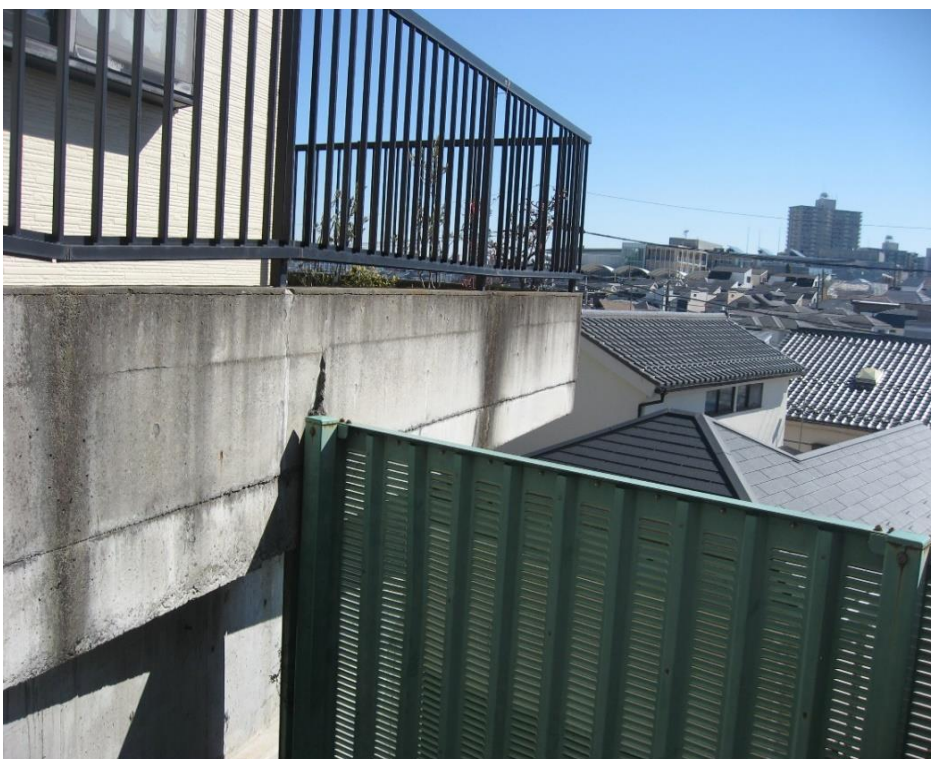
Cについて

隣地境界において越境している可能性があるため、測量調査が必要である。

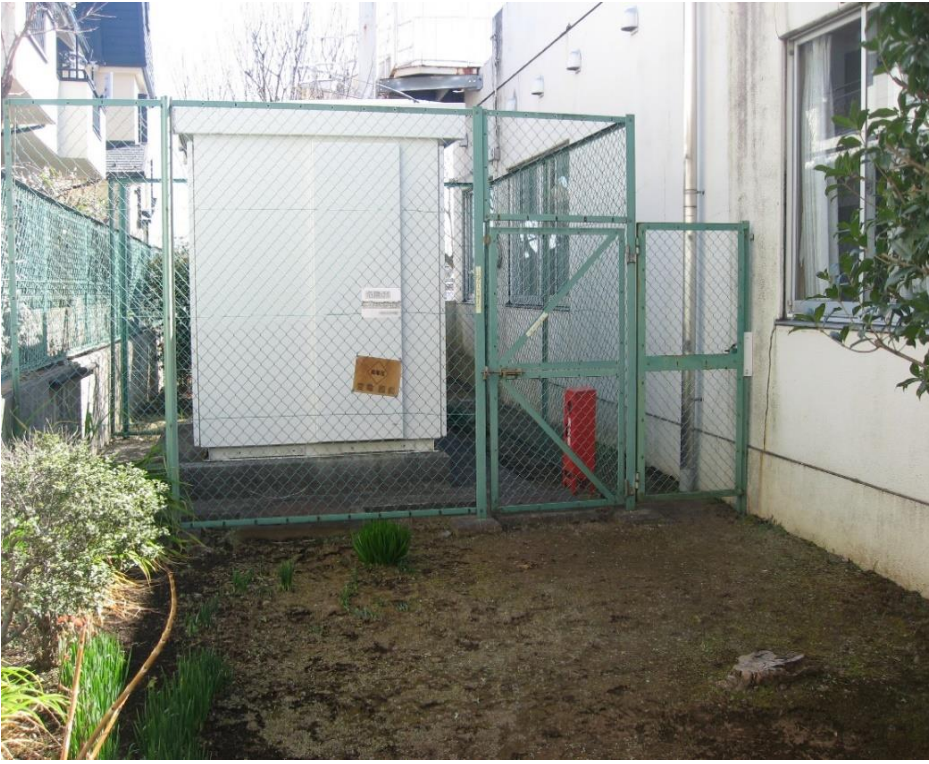
Dについて

東側キュービクル廻りにフェンスが追加設置されている。

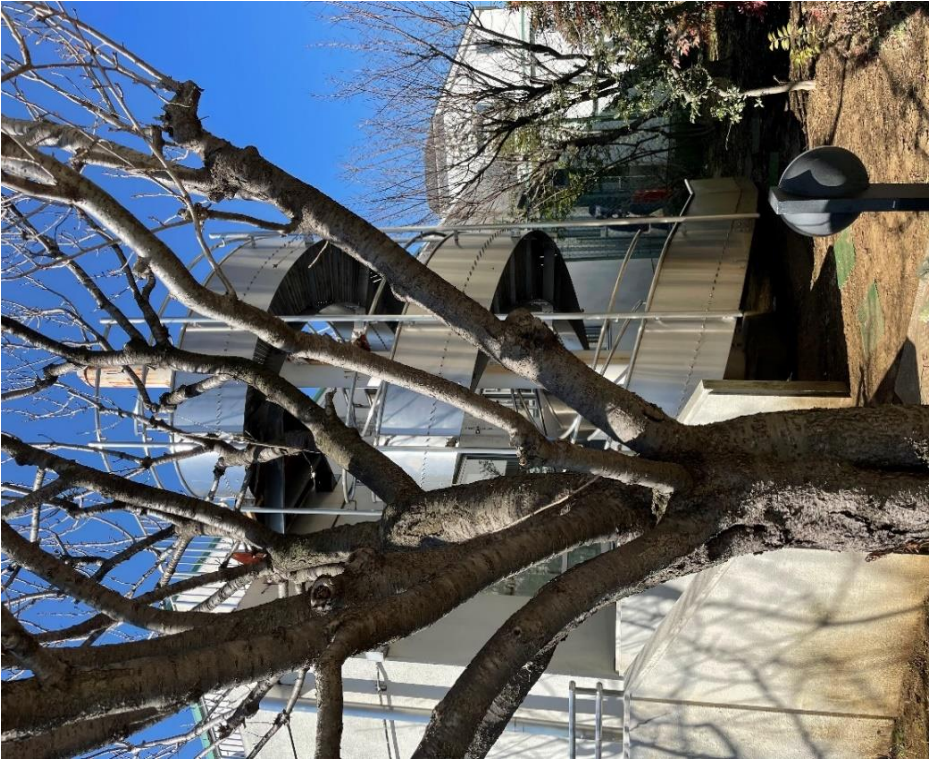
Eについて

避難すべり台が追加設置されている。

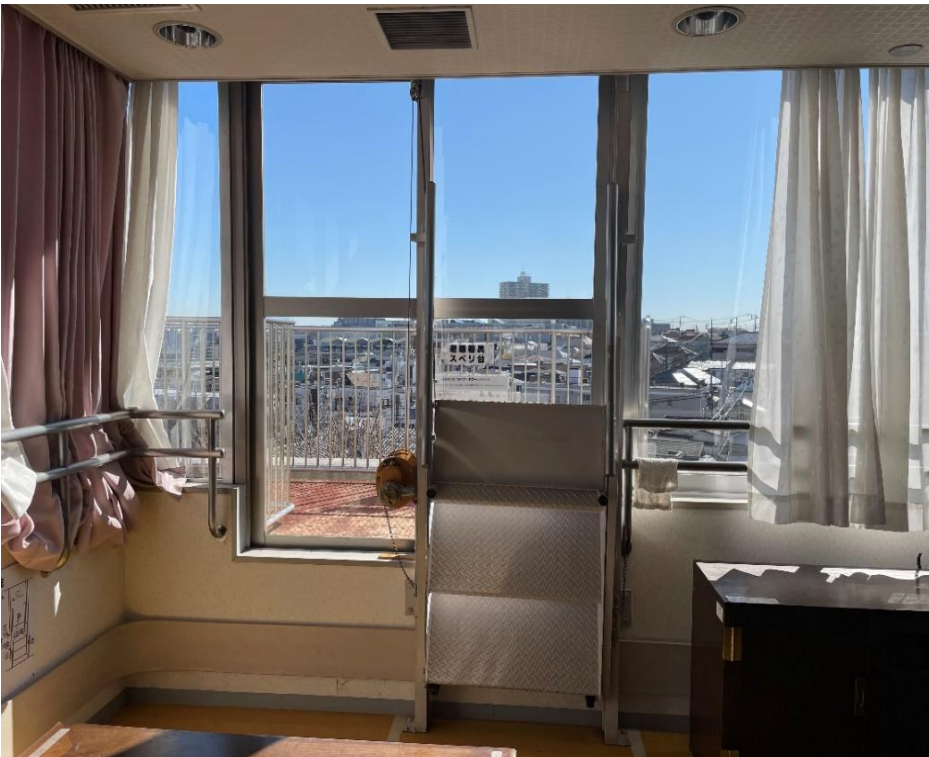
Fについて

避難すべり台の追加設置に伴いサッシ形状を変更している。

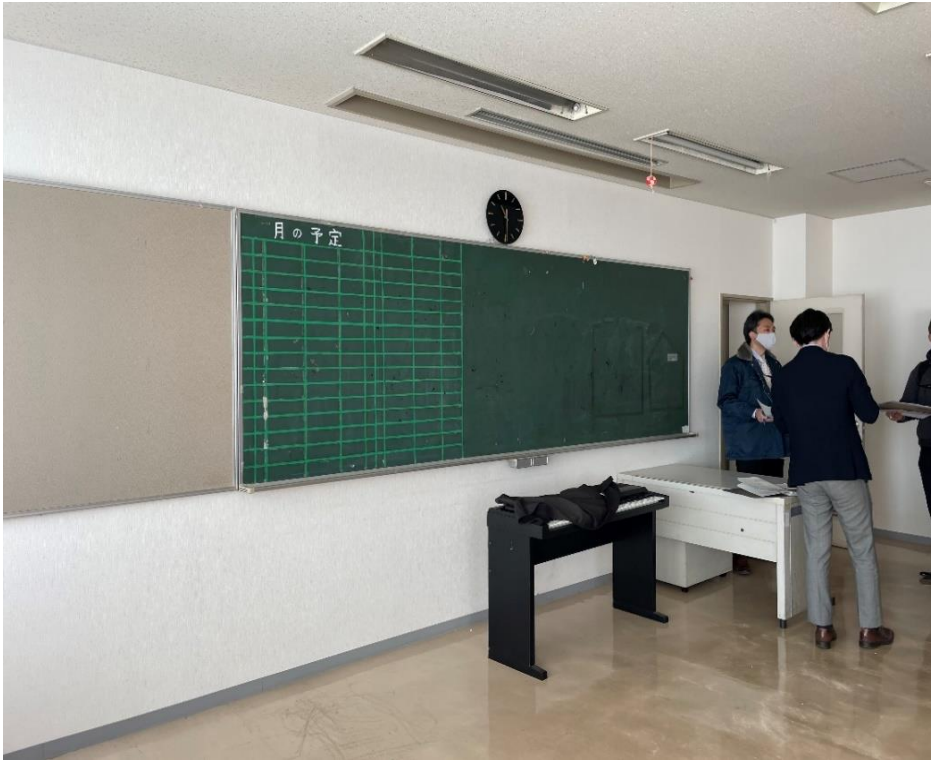
Gについて

2階教室とスタッフルームとの間仕切壁の位置に相違がある。教室部分の面積が大きくなっているが有効採光面積は確保されていると思われる。

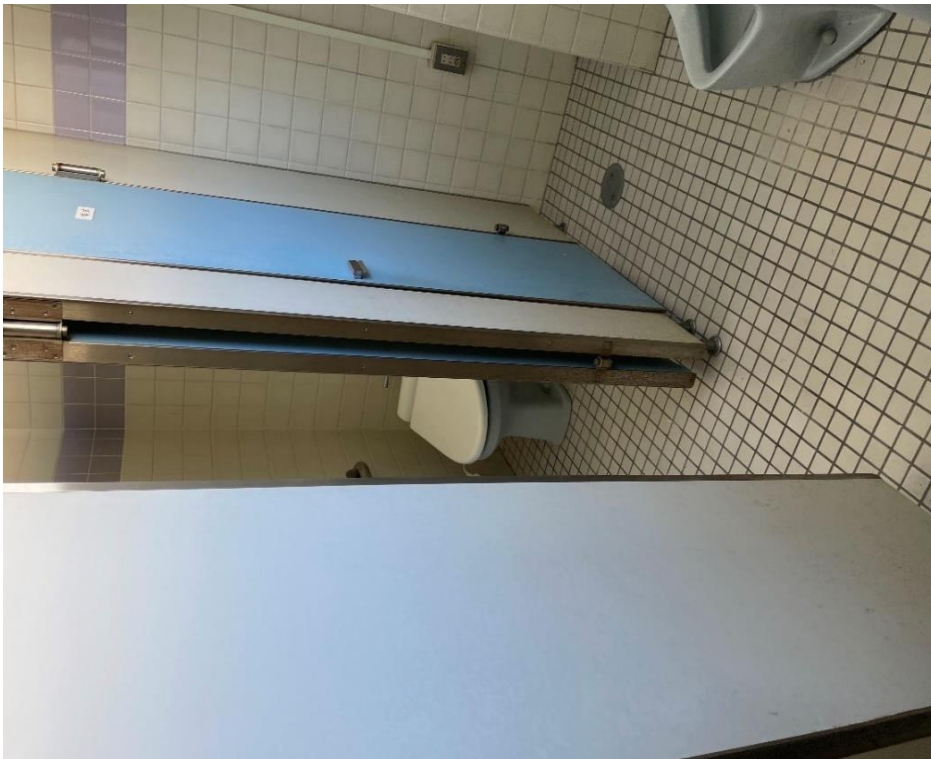
Hについて

2階男子便所のレイアウトを変更している。
(小便器:3, 大便器:1)

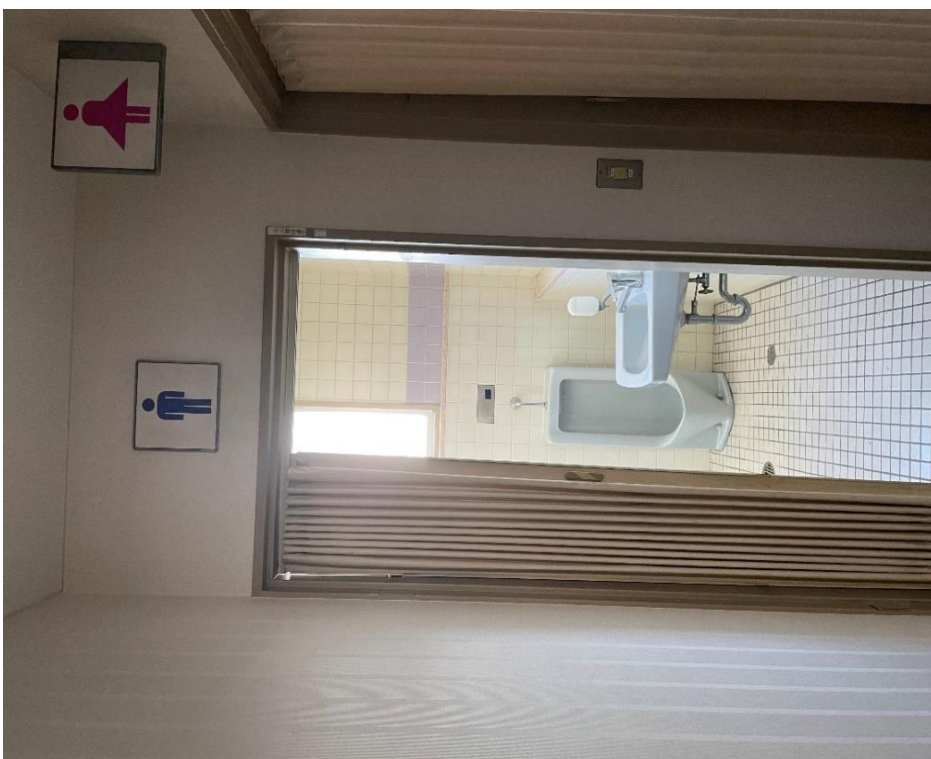
Iについて

2階便所の入口が、男子、女子ともに開き戸からアコーディオンカーテンに変更している。

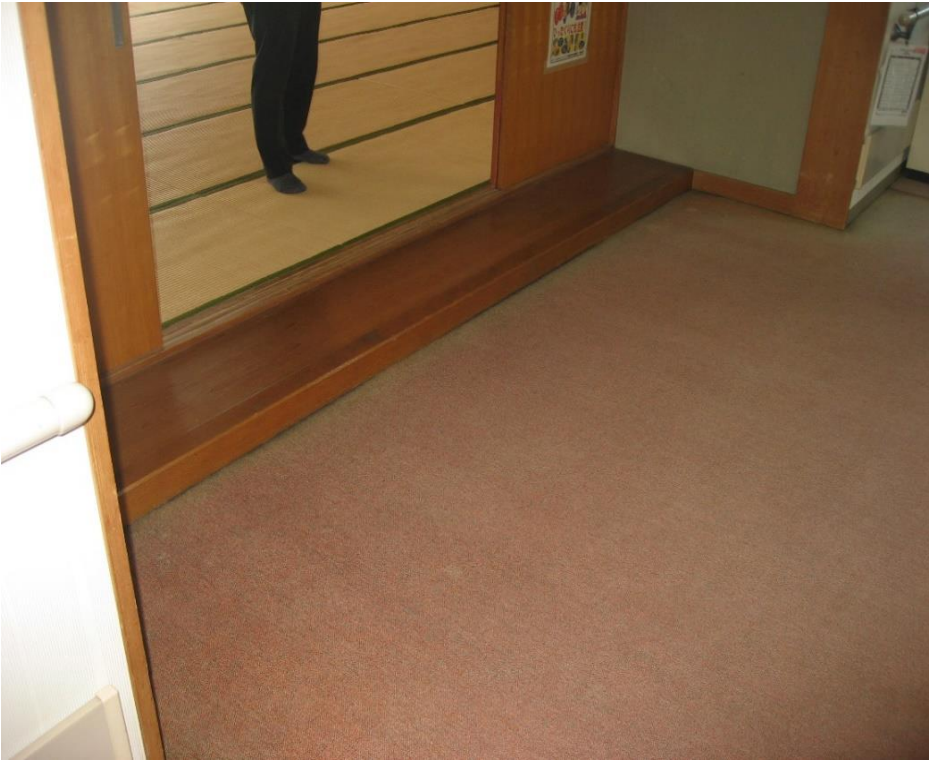
2について

1階多目的室、和室及び2階集会室と廊下で段差が生じており、解消する必要がある。

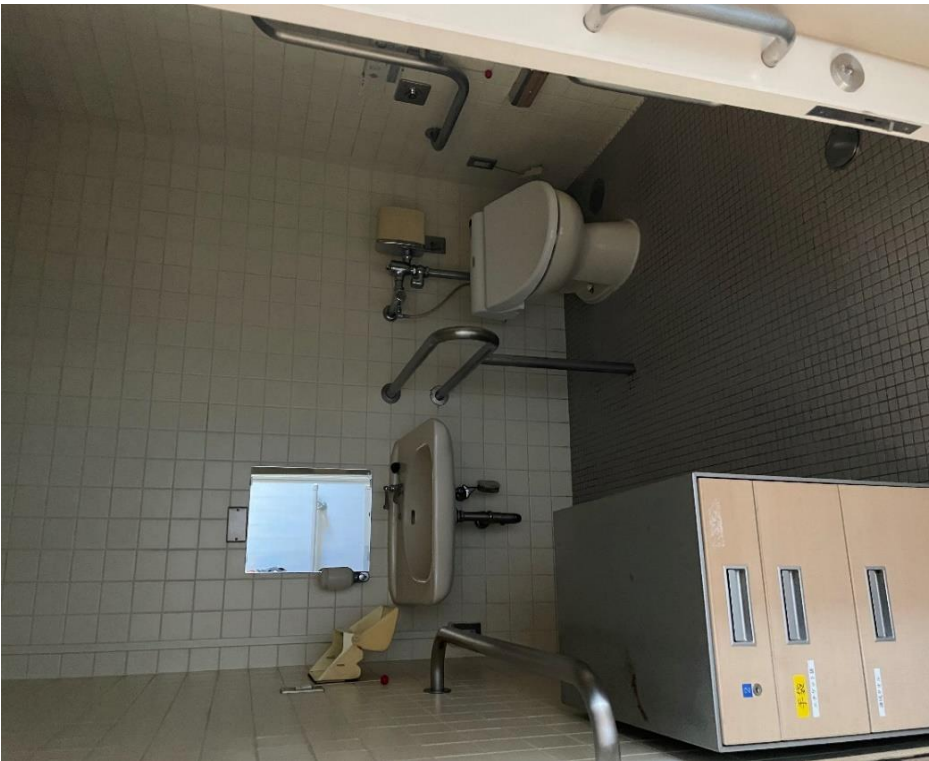
3について

多目的トイレとして有効の大きさ、オストメイトの必要性(現状無し)について確認が必要である。

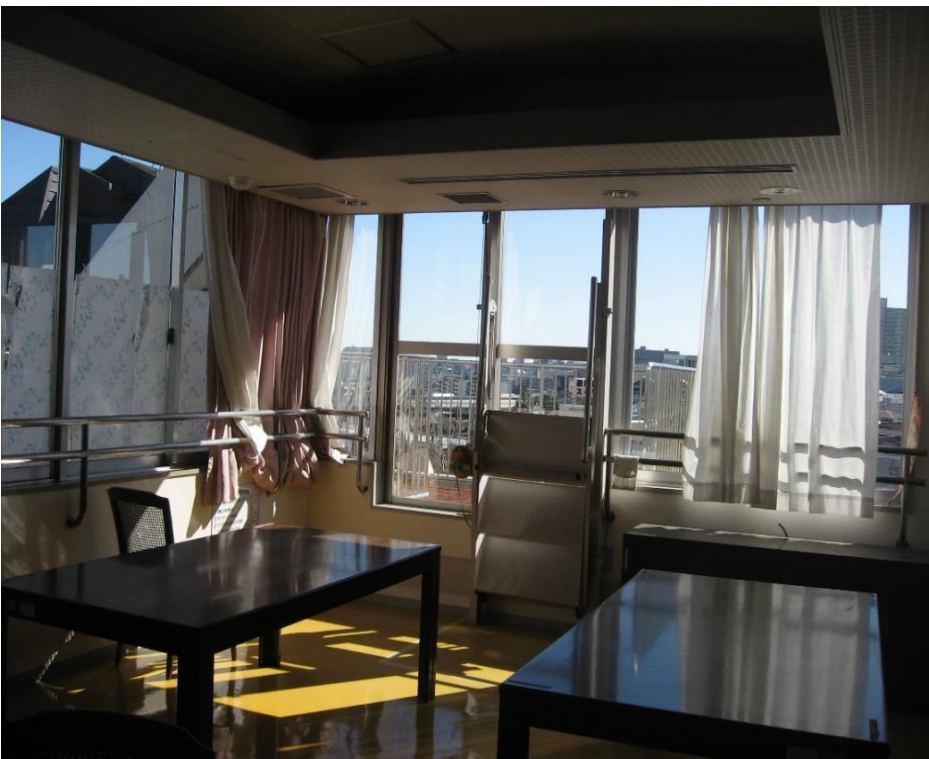
7について

追加設置されている避難すべり台への経路において段差が生じており志村消防署との協議を行う必要がある。

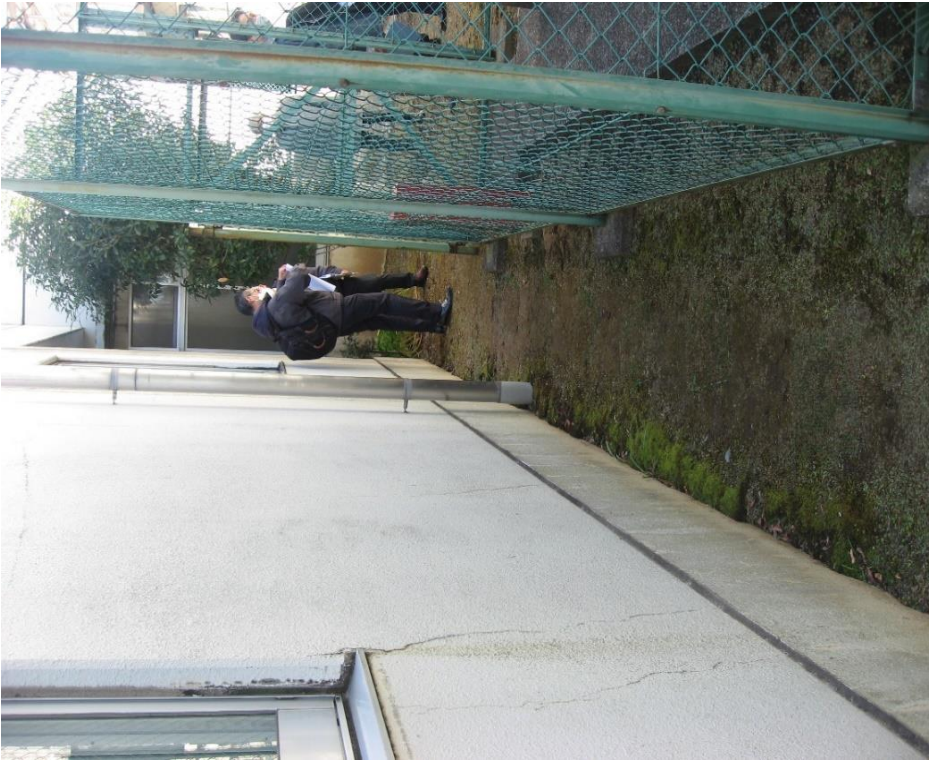
8について

避難経路において管理扉(W=750)があり南京錠鍵付となっており、避難上支障が生じている。
