## 第64回いたばし花火大会

# 「大ナイアガラの滝」時における下草への延焼事故 報告書

令和5年9月

板橋区

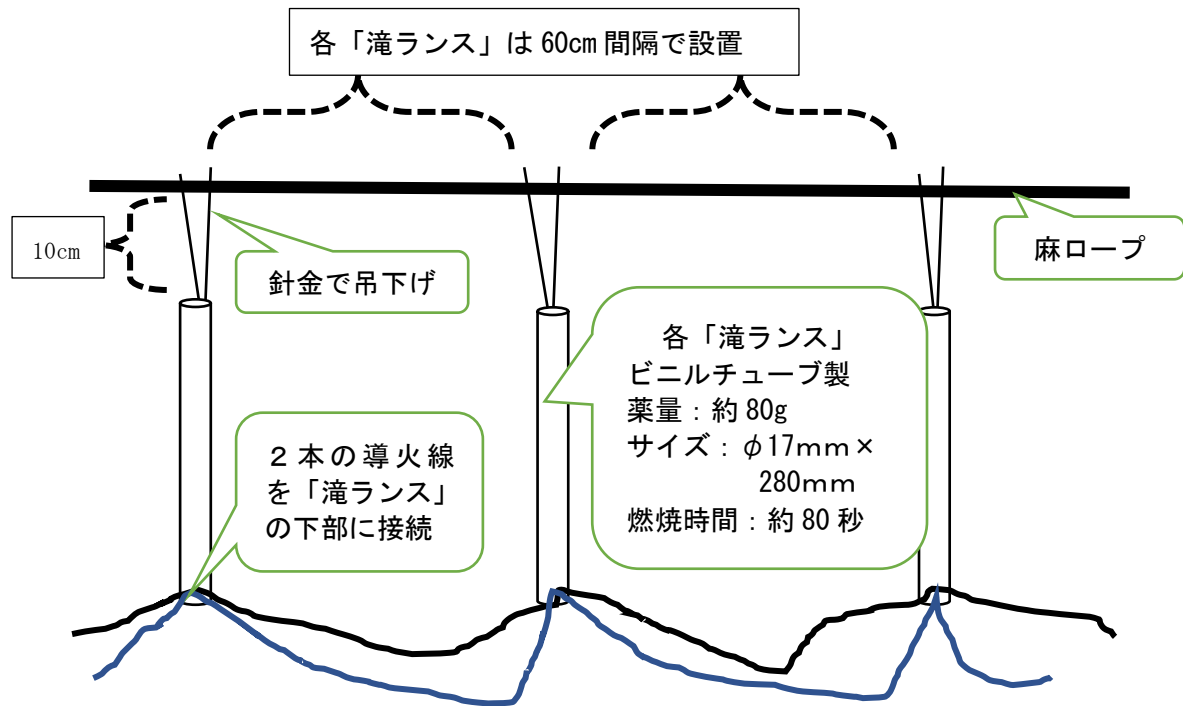
- ① 各「滝ランス」は、5メートルの高さに張られた麻ロープに、針金で吊り下げられている。
- ② 各「滝ランス」から下方に向かって噴出する火花は、「高さ20メートル」に設置された場合に、地表面まで届く程度の勢いである。

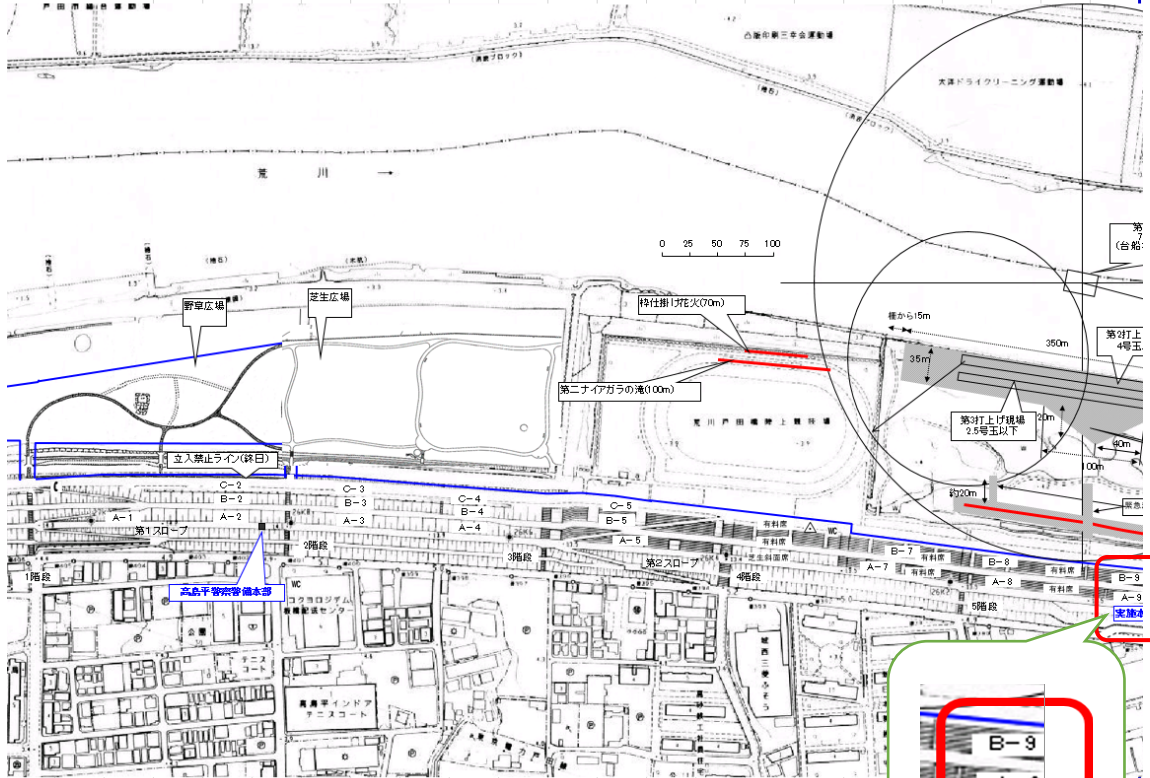
図面1-1

- （1）第2・第3打上現場周辺（川岸から35m程度）及び第1ナイアガラ設置現場（約600m）において草刈りをする（草の刈り残しを地表から約5cm以内とすること）

第1ナイアガラ設置現場には別添図面のとおりに、幅2m、奥行き約20mで緊急消火通路用に3箇所の草刈りをする

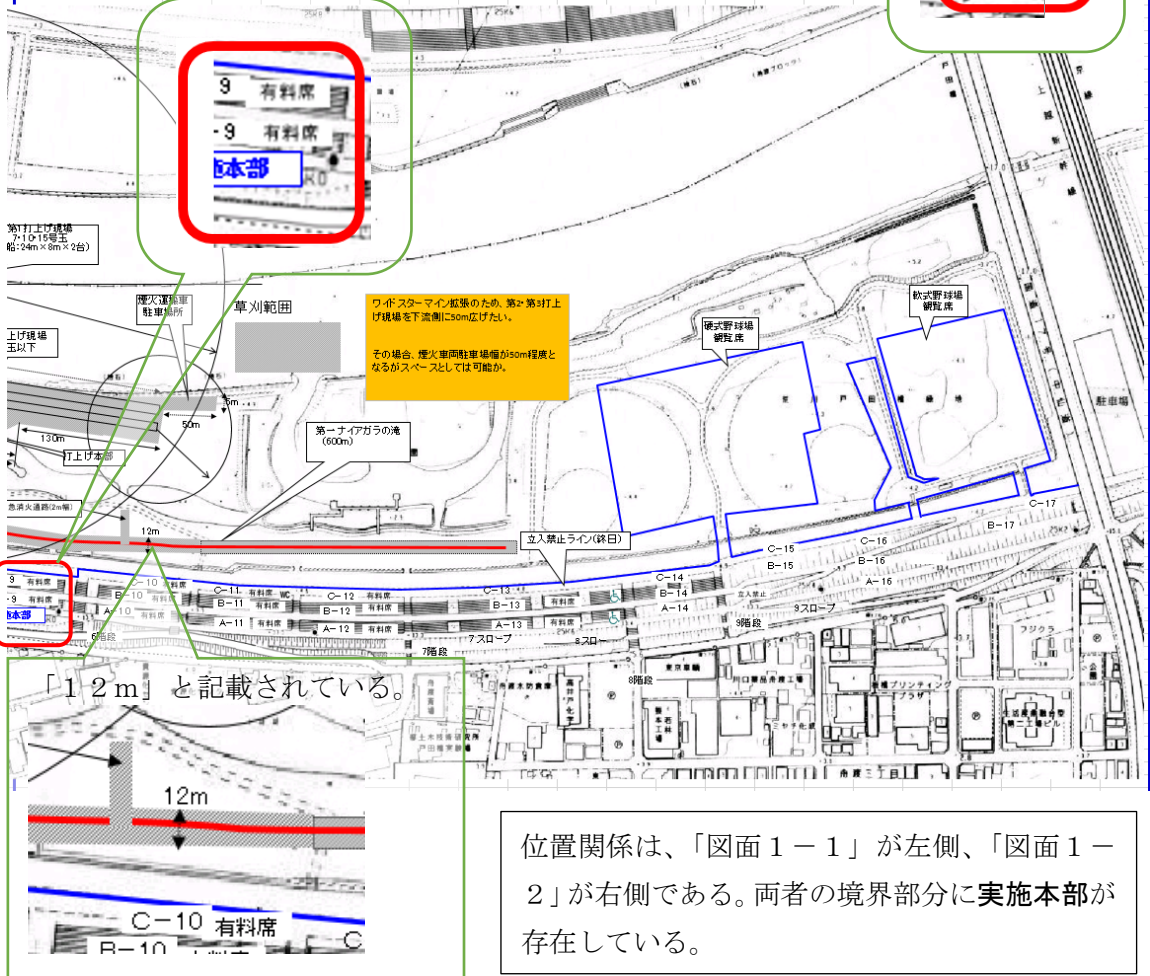
図面1-2

位置関係は、「図面1-1」が左側、「図面1-2」が右側である。両者の境界部分に**実施本部**が存在している。

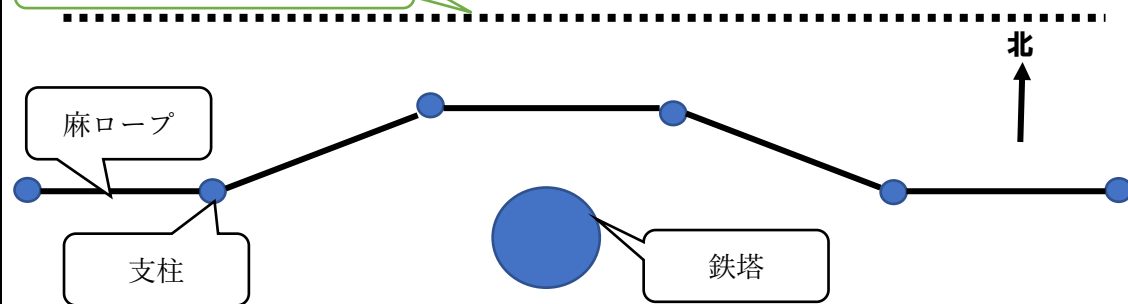
### 第1ナイアガラの水を上空から見たイメージ図

このため、「鉄塔」付近では、「第1ナイアガラ滝」は、下草が刈られた地域のうち、やや荒川寄り(北寄り)に設置された。

この結果、「鉄塔」付近ではない他の場所と比較すると、「第1ナイアガラ滝」は、下草が刈られていない地域に数メートル程度接近することとなった。

(実物と比較して、第1ナイアガラの水が折れ曲がっている点を強調している。破線の北側は、下草を刈りこんでいない部分。南側は刈り込んだ部分。)

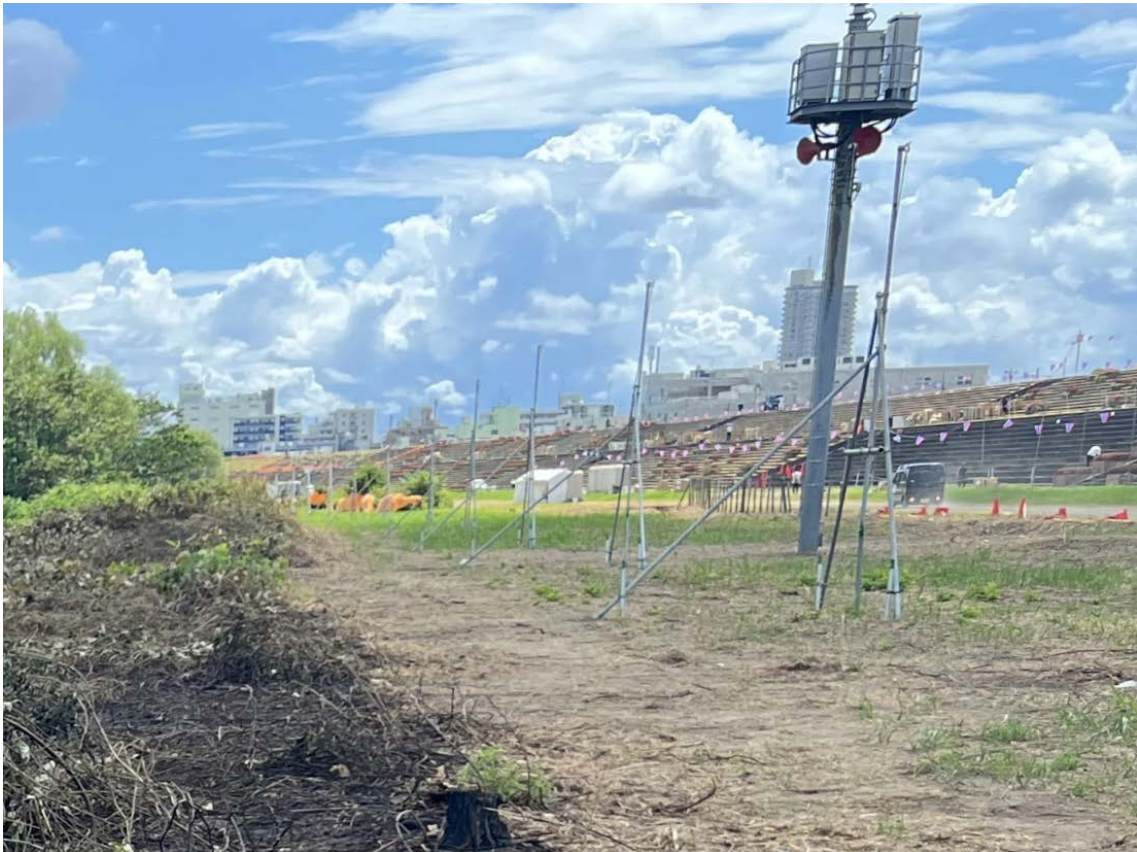
(当該鉄塔を、北西から撮影したもの)

2頁後に掲載されている「第1ナイアガラの水設置断面図」のとおり、「国土交通省監視塔」(鉄塔)の付近は、北側(画面右側)にややずれて第1ナイアガラの水の支柱が設置されたため、「第1ナイアガラの水」と下草刈りされていない部分との距離は、「5.1m」程度であった。

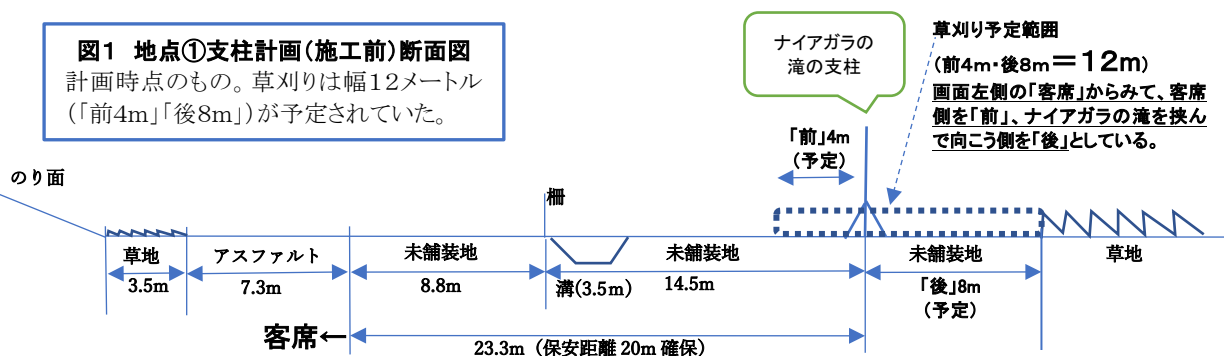
**図1 地点①支柱計画(施工前)断面図**  
計画時点のもの。草刈りは幅12メートル  
(「前4m」「後8m」)が予定されていた。

- ① 下草刈りの計画は、図1のとおり、「幅12m」、「前(第1ナイアガラ滝の観客側)4m」、「後(観客から見て第1ナイアガラ滝の向こう側)8m」である。ここで、図2も、「幅12m」の条件は充足していた。
- ② しかし、「国交省監視塔」(鉄塔)が現地に存在することにより、第1ナイアガラ滝の支柱をこれから離して設置せざるを得ず、このため当初の予定に反して、第1ナイアガラ滝が、北側の草地と、8m以内に近接することとなった(「後8m」の条件を充足できなかった。)
- ③ このことが本件延焼に及ぼした影響が問題となりえるが、
  - a. この設置方法は、従前の大会からも実施されていた方法であり、従前は特に問題が生じていなかったこと、
  - b. 「最初に第1ナイアガラ滝の火花が下草に着火した場所」が現時点で不明であること、
 からすれば、現時点では、因果関係は詳細には不明である。

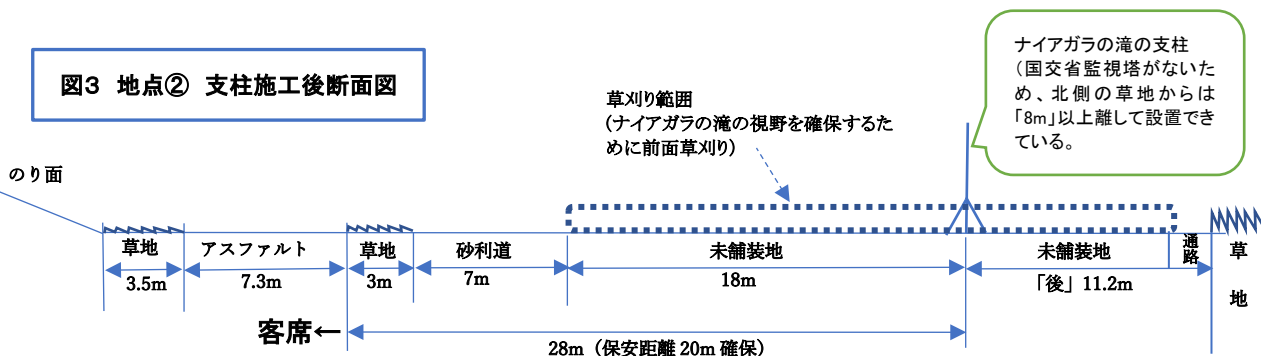
**図3 地点② 支柱施工後断面図**

前ページの「地点①」「地点②」における南北方向の断面図である。(右方向が北側)

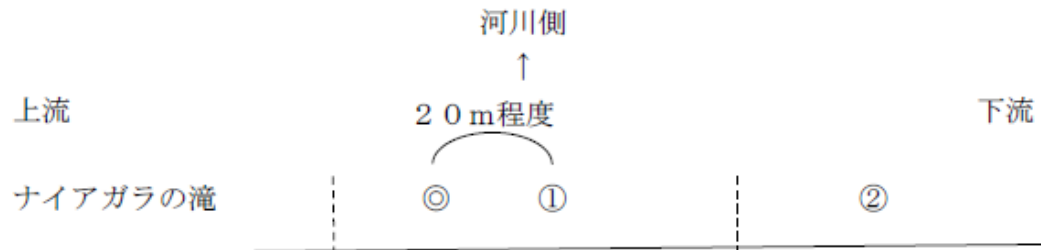
#### 【区民消防隊聞き取りによる延焼箇所】

◎ 火災のあった箇所()

① ◎から20mくらい戸田橋側(水消火器で消火)

② ナイアガラの downstream 1/3 側の一か所(水消火器で消火)
