第64回いたばし花火大会

「大ナイアガラの滝」時における下草への延焼事故
報告書

板橋区

2023花火大会火災事故検証会議

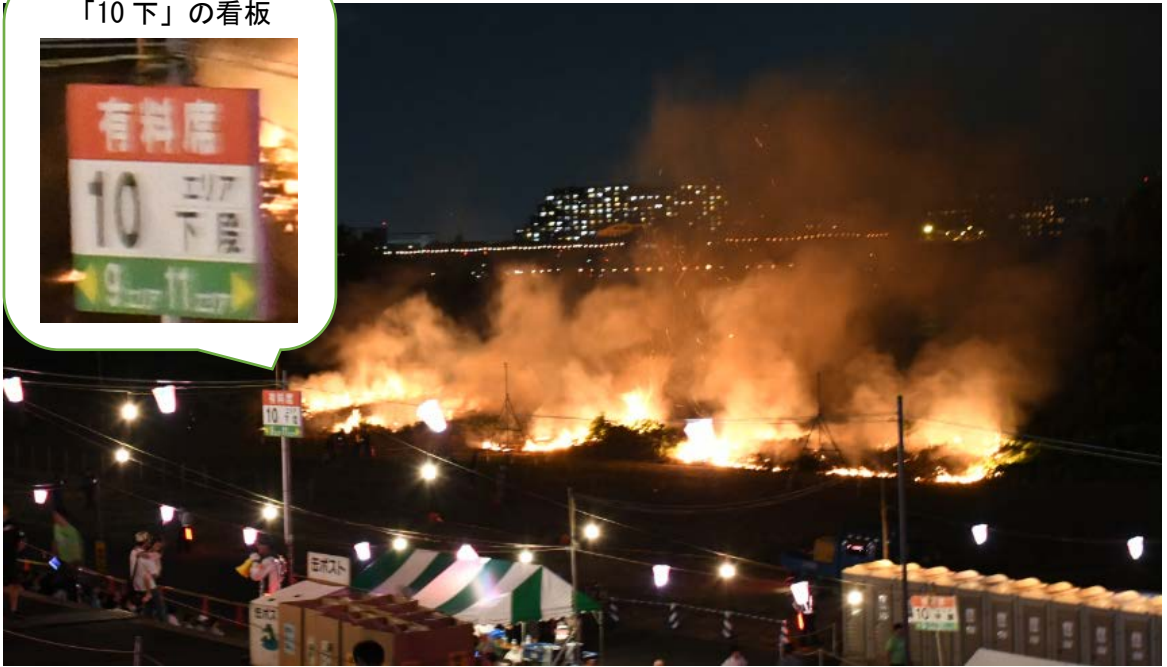
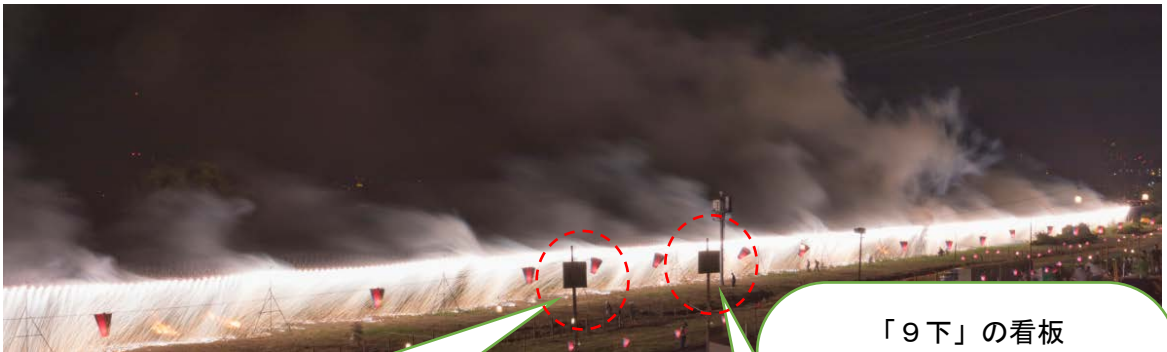
「10下」の看板

今回の延焼事故の様子

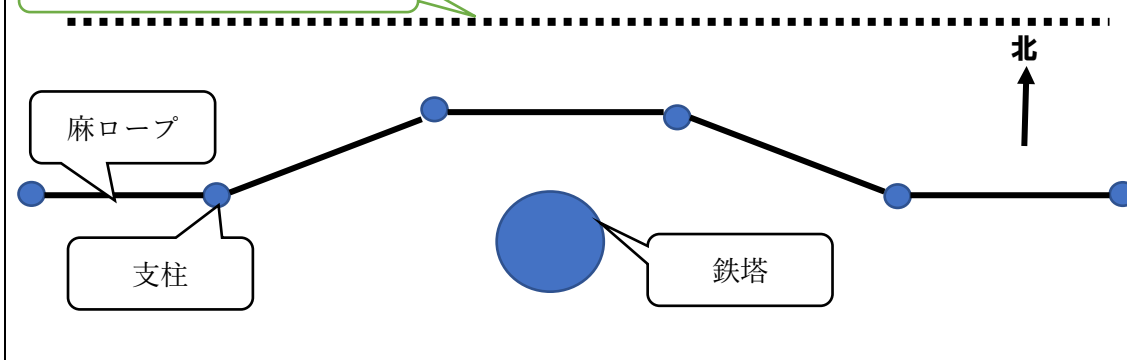
第1ナイアガラの滝を上空から見たイメージ図

この結果、「鉄塔」付近ではない他の場所と比較すると、「第1ナイアガラの滝」は、下草が刈られていない地域に数メートル程度接近することとなった。

(実物と比較して、第1ナイアガラの滝が折れ曲がっている点を強調している。破線の北側は、下草を刈りこんでいない部分。南側は刈り込んだ部分。)

特に、下草刈りの発注において、今回のように「すべて直線で下草を刈る」のではなく、鉄塔と第1ナイアガラの滝との位置関係を考慮に入れつつ、必要に応じて、鉄塔の近辺については、北側(荒川側)について、より広い範囲で下草を刈る案である。

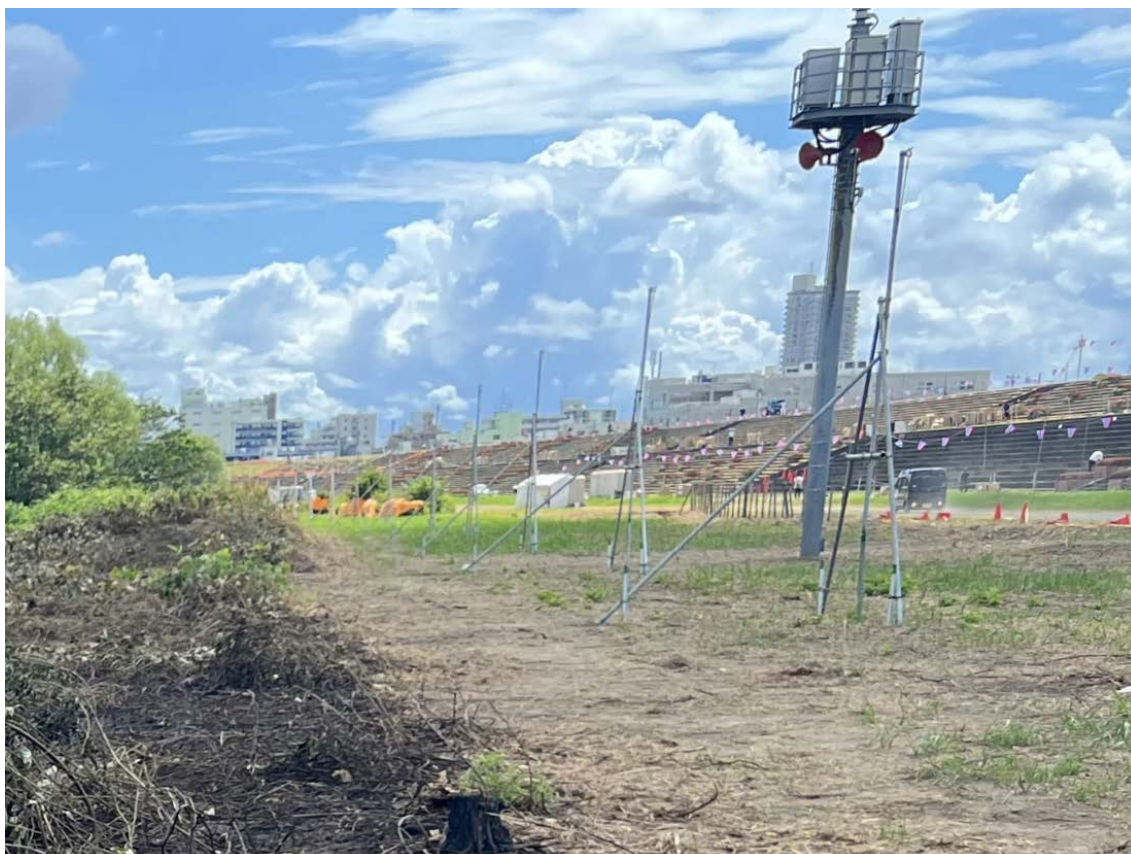
(当該鉄塔を、北西から撮影したもの)

2頁後に掲載されている「第1ナイアガラの滝設置断面図」のとおり、「国土交通省監視塔」(鉄塔)の付近は、北側(画面右側)にややずれて第1ナイアガラの滝の支柱が設置されたため、「第1ナイアガラの滝」と下草刈りされていない部分との距離は、「5.1m」程度であった。

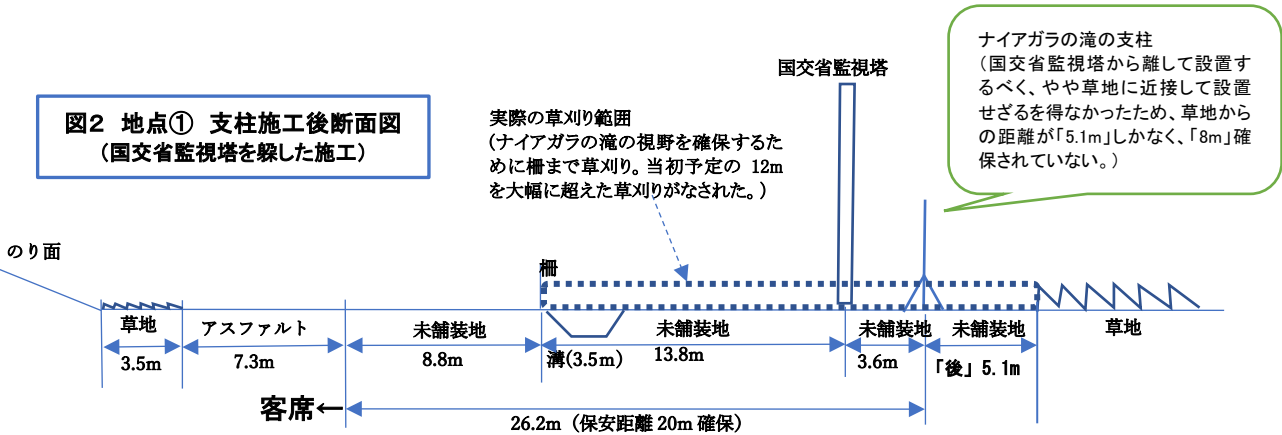
図2 地点① 支柱施工後断面図
(国交省監視塔を躲した施工)

- ① 下草刈りの計画は、図1のとおり、「幅12m」、「前(第1ナイアガラの滝の観客側)4m」、「後(観客から見て第1ナイアガラの滝の向こう側)8m」である。ここで、図2も、「幅12m」の条件は充足していた。
- ② しかし、「国交省監視塔(鉄塔)が現地に存在することにより、第1ナイアガラの滝の支柱をこれから離して設置せざるを得ず、このため当初の予定に反して、第1ナイアガラの滝が、北側の草地と、8m以内に近接することとなった(「後8m」の条件を充足できなかった。)
- ③ このことが本件延焼に及ぼした影響が問題となりえるが、
 - a. この設置方法は、従前の大会からも実施されていた方法であり、従前は特に問題が生じていなかったこと、
 - b. 「最初に第1ナイアガラの滝の火花が下草に着火した場所」が現時点で不明であること、
 からすれば、現時点では、因果関係は詳細には不明である。

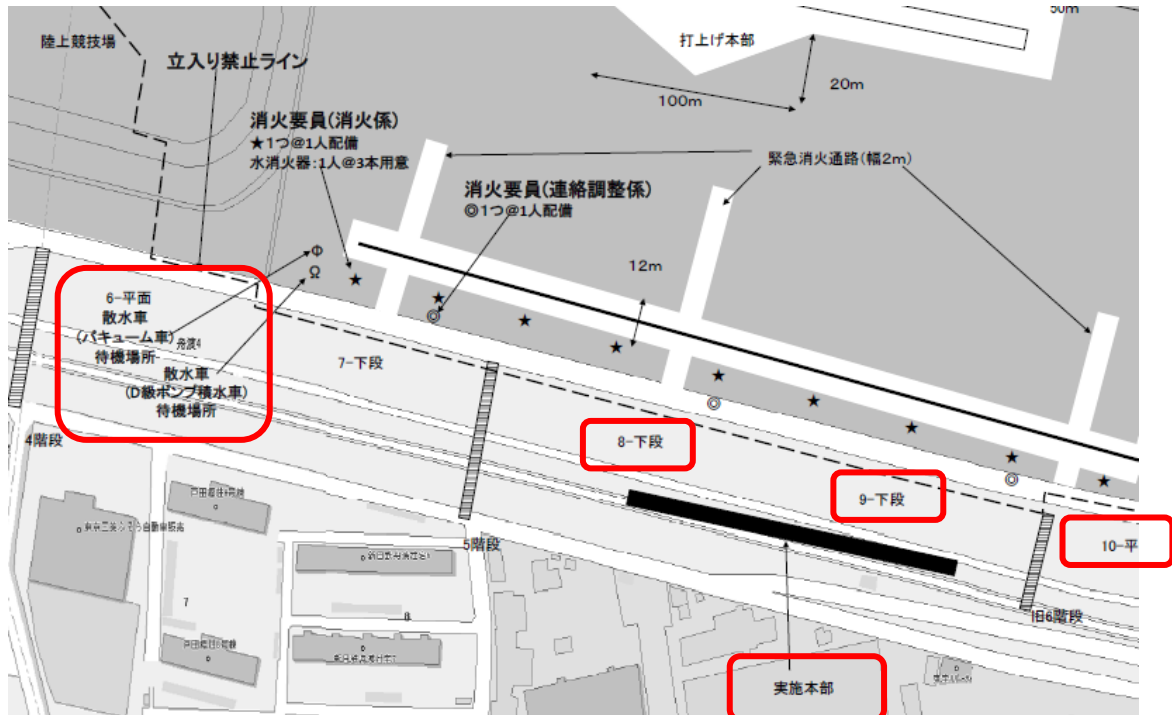
「2.2.8.6 散水業務受託業者」で引用された図(次に再掲する。)の、「8ー下段」の下流側(東側)近辺から、「10ー平」の上流側(西側)近辺までの間の、第1ナイアガラの滝の北側の地域。

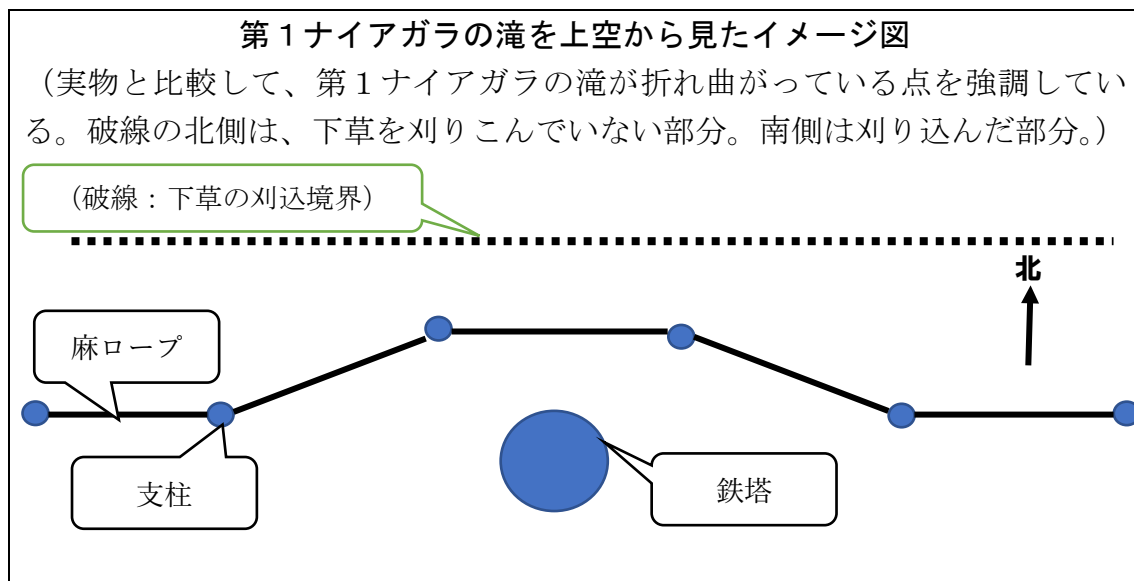
安全のため、「第1ナイアガラの滝」については、この鉄塔から一定程度離隔して設置する必要がある。このため、従前より、鉄塔のそばにある「支柱」を、他の支柱よりもやや北側(荒川側)にずらして設置し、もって、鉄塔の近隣に張られた麻ロープを、鉄塔から離す工夫が採用されていた。

この際、下草の刈込みは、この迂回を前提として実施されず、直線状に実施されたため、迂回した部分は、下草を刈り込んでいない部分に、他の部分よりも接近することとなった。

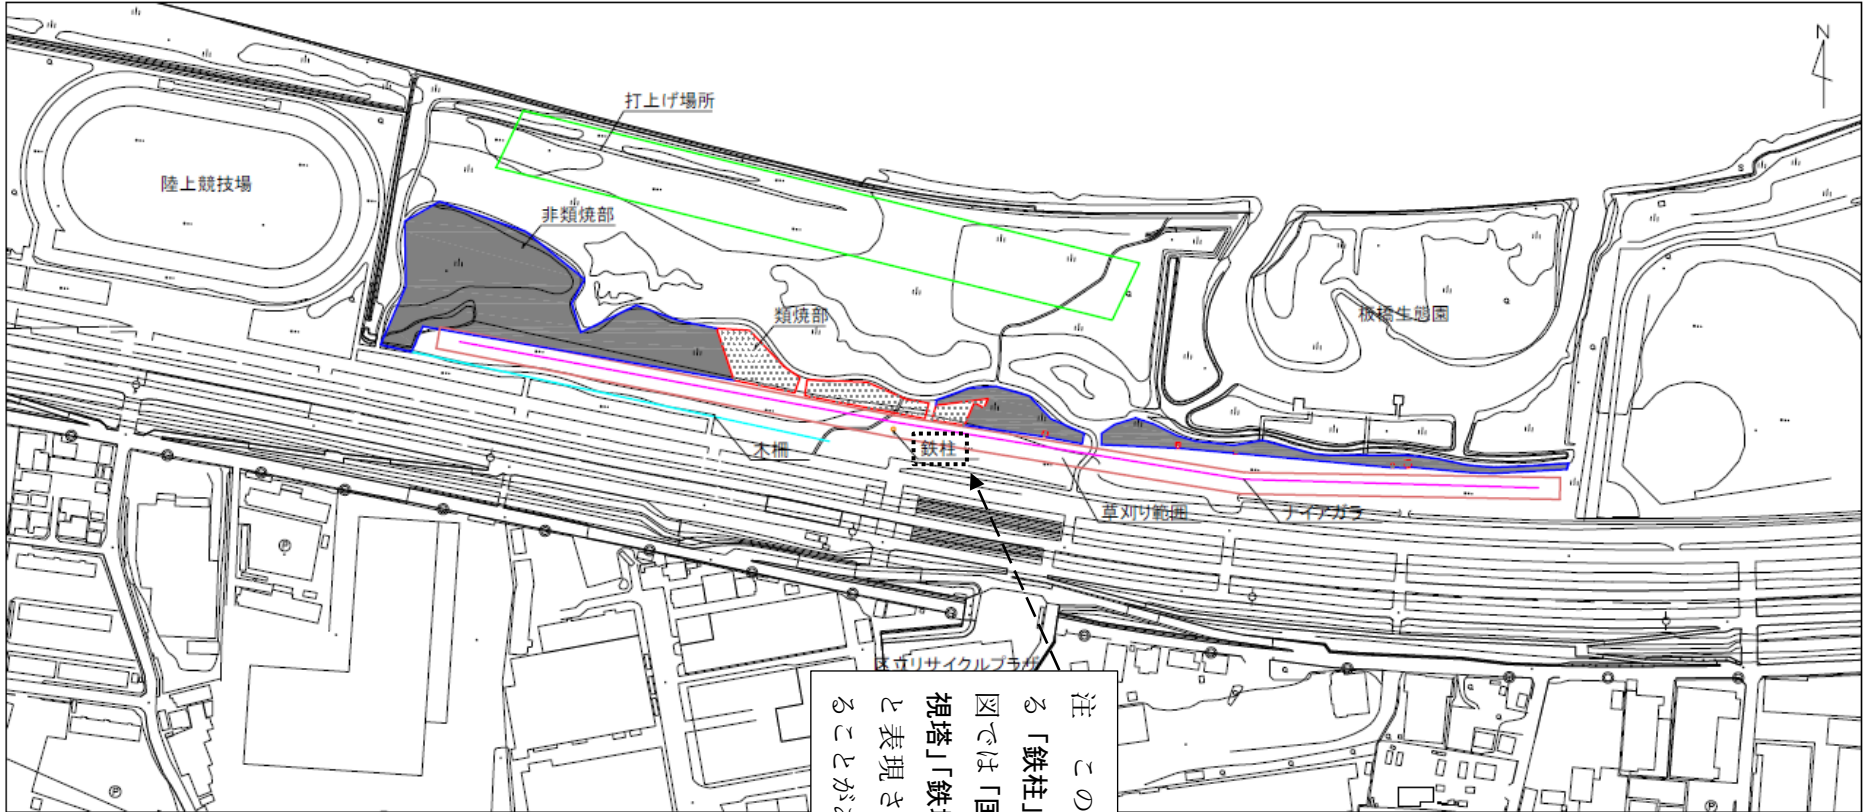
1 現場地図 (延焼範囲) (原版はA1サイズのもの、次のサイズに縮小されている。)

最終的な延焼区域は、本報告書末尾に添付された「1 現場地図(延焼範囲)」参照。
