| 名称 | 試験室 (No.672) |
| 建築年代 | 昭和 20 年以前 |

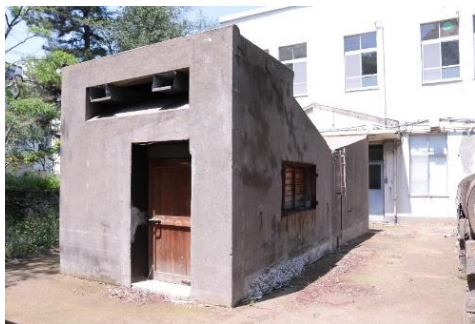
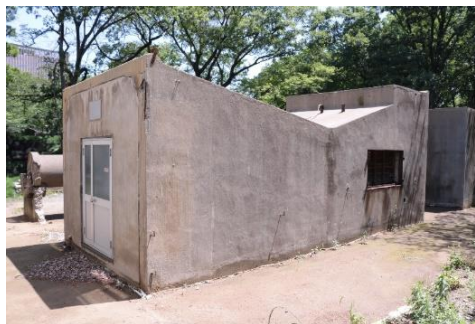
外観

| 構造 | <ul style="list-style-type: none"> <li>・弾道管の南側、燃焼実験室の東側に位置し、試験室(No.552)の西隣に設置されている。</li> <li>・内部は木板が張られ、スチール製棚や木製棚等が残置している。</li> <li>・外壁はトップコートもしくはモルタルが塗装されており、亀裂や割れがみられる。</li> <li>・外壁にはペンキと思われる塗料で「672」と表記されている。</li> </ul> |
| 特徴 | <ul style="list-style-type: none"> <li>・屋根は建物中央部分が低い凹型の形状を有し、鉄管が設置される独特な形状を有する。使用用途に関係した形状と考えられるが、その理由は判明していない。</li> </ul> |
