4. 歴史的建造物調査成果

4-1. 板橋区内旧野口研究所建造物平面実測図作成委託業務報告書

4-2. 旧理化学研究所板橋分所建造物実測図作成委託業務報告書
(平成 28 年 11 月 11 日作成)

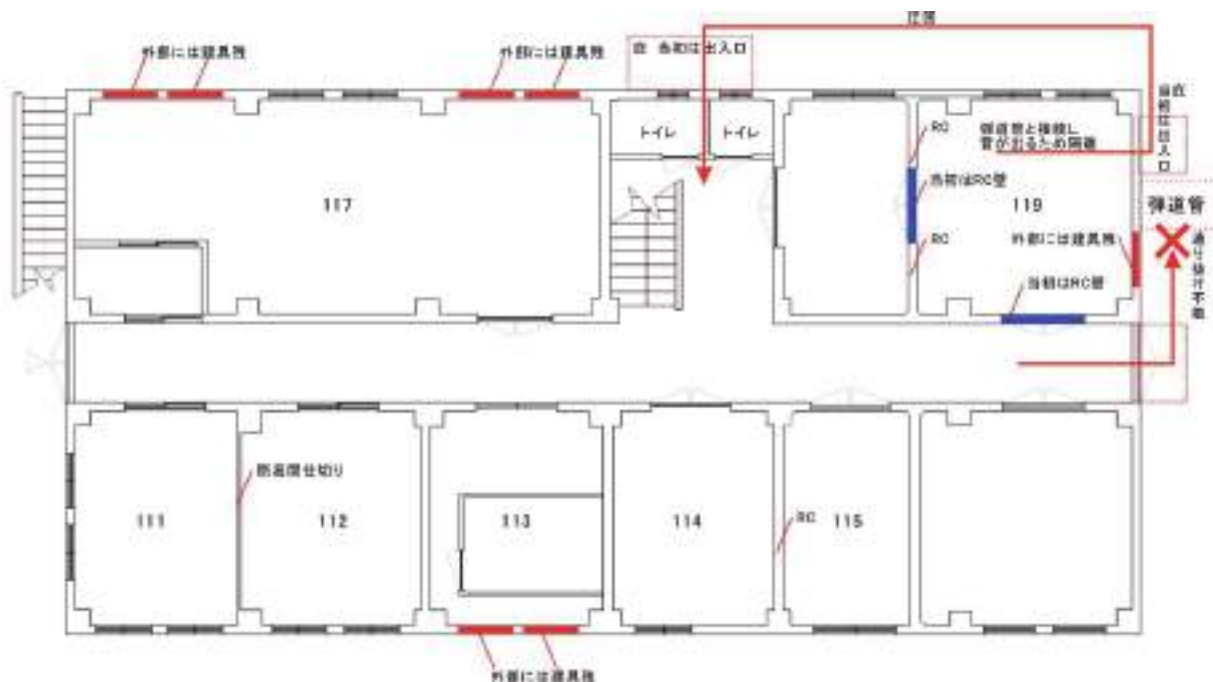
[図1] 1階平面図

旧野口研究所1号館は、鉄筋コンクリート造2階建てで、1階廊下に残る当時の分電盤（株式会社杉生電機製作所製）の昭和17年8月製造の銘板や昭和18年発行の地図に確認でき、それ以前の地図では小規模な建物絵が描かれているため、戦争も押し迫った頃に建てられたと推定される。

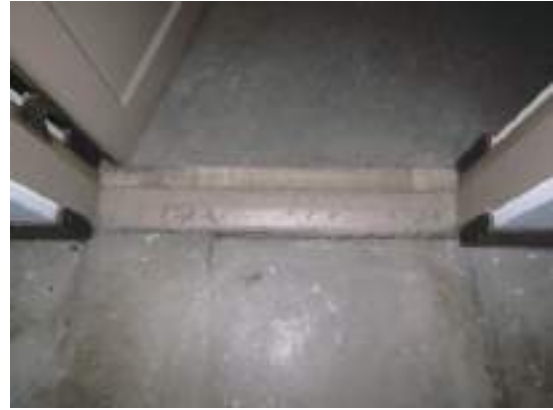
[図4] 上・廊下と下・書庫内の床取り合い

床は、1、2階共に廊下はモルタル塗で、2階127書庫内もモルタル塗の床 [図4] が残る。この他は、後の更新でジュータンやリノリウムなどの床材が敷かれている。

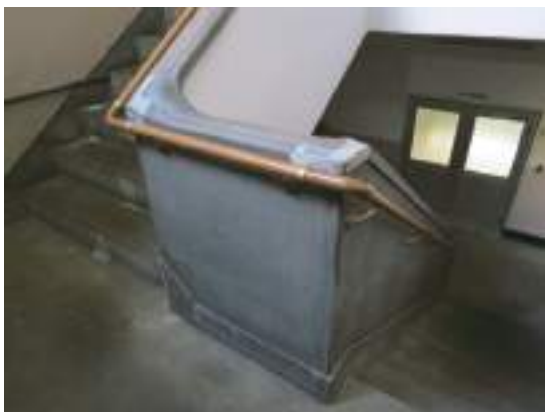
[図5] 階段踊り場の手摺壁

階段は、手摺壁や笠木、巾木に人造石研ぎ出し仕上 [図5] が用いられている。

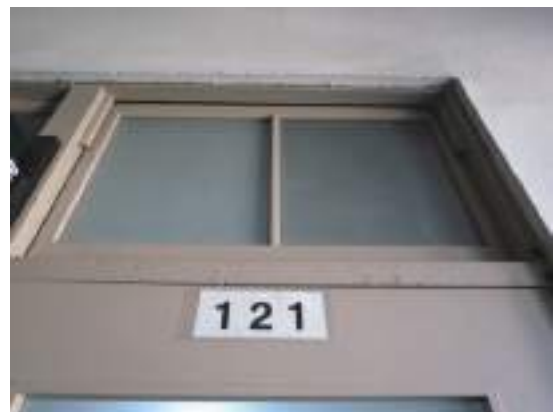
[図6] 121号室欄間

室内の建具は、1階はアルミ建具に更新されており、2階には木製建具も見られるが当初のもので推定されるのは127書庫の出入口2ヶ所、121号室 [図6]、122図書室、123号室の横軸回転窓の欄間と建具枠である。127号室書庫の2ヶ所の木製扉 [図7] は、当初のもので推定され、丁番 [図8] も当時のままであると推定される。

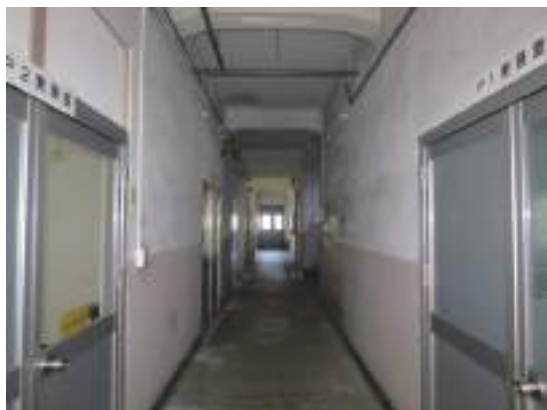
[図 9] 左側 P2 実験室 欄間は埋められている。右の 119 号室は欄間がない。

119号室は、一室だけ廊下側の出入口が欄間のないアルミ建具が納まっており、当初は壁であったと考えられる。123号室など他も現在は欄間がないが、これらは埋められた痕跡がある。また、119号室と隣室との境の壁は鉄筋コンクリート造であり、一部を抜いて開口としているが、当初は壁であったと考えられる。隣室の階段側の開口には、現在はアルミサッシが納まっているが、ここには室内側に木製の建具枠 [図 11] が残っており、当初から開口があったことがわかる。

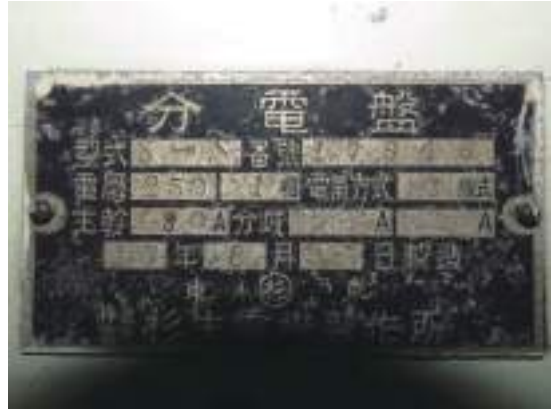
[図 12] 分電盤

年代が想定できるものとして、分電盤がある。株式会社杉生電機製作所製のもので、昭和 17 年 8 月製造の刻印があるものが 2 ヶ所 [図 12] ある。2015 年 7 月 27 日の調

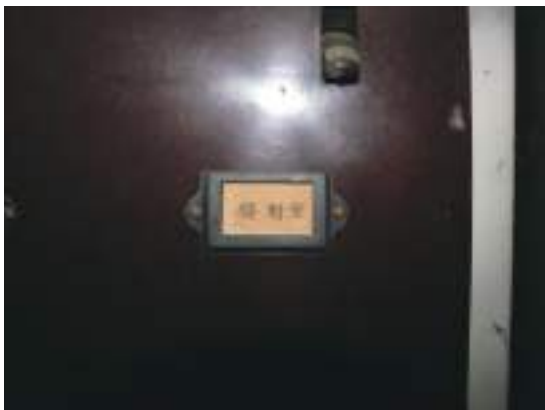
査時には分電盤内には「発射室」[図 13] のラベルがあったが、現在はなくなっている [図 14]。この他は、室内は設備改修も多く、古い時代の設備等はほとんど見ることができなかった。

[図 13] 2015年7月27日「発射室」ラベル

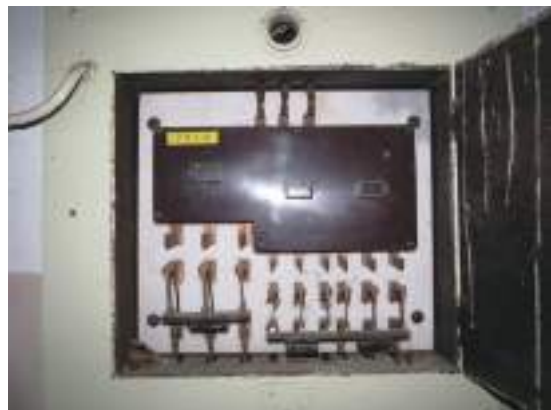
[図 14] 今回調査時 ラベルがない

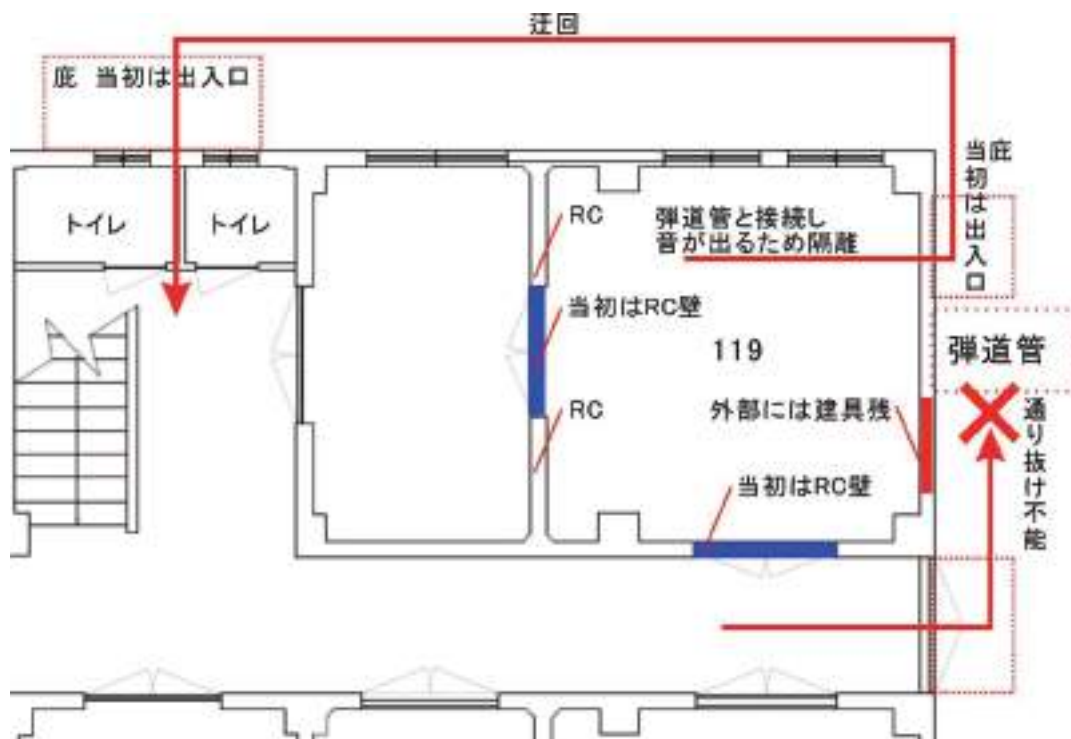
[図 15] 119 号室

考察的な話題となるが、この「発射室」は現在の119号室 [図 15] のことを指すと見られる。ここには外壁面に弾道管が接続し、室内から発射試験を行っていたことが明らかになっている。つまり、かなり大きな音が出るはずなので、室内側とは縁を切る必要があったはずである。その点から見ても、中廊下側や隣室側の壁は鉄筋コンクリート造で埋められていたものと考えられる。また、現在トイレになっている階段下 [図 16] と119号室の東側 [図 17] には庇跡が残っている。現在は、庇部分は壁面となっているが、庇がある以上ここには出入口があったはずである。弾道管が壁面に接続すると119号室の出入口から中廊下には向かえないため、背面を廻り、背面側から中廊下に向けて出入りしていたものと考えられる。弾道管を切断することで、これら動線の不具合は解消されるため、外壁側の開口を埋め、中廊下に直接開口を設けたのだろう。この痕跡があることで、1号棟は単に陸軍施設内の事務所や研究棟とい

う位置付けではなく、軍事に関連した施設という近代化の遺産としての評価が可能になる。陸軍施設内の事務所や研究棟というだけでは、評価において他所の優れたものが相手となるが、この痕跡を持ち、かつ弾道管が残ることで、この施設の価値は他所のハードが優れた施設とは一線を画すことができ、ソフトがハードに影響を与えたという意味での産業遺産的な価値が見出せる。

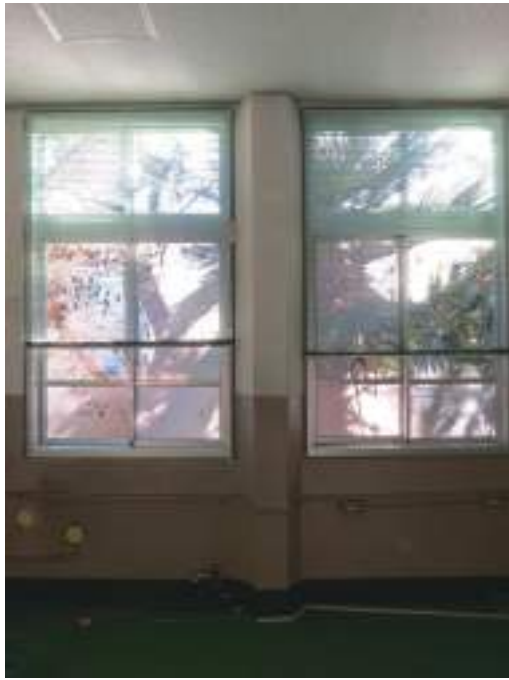
[図 18] 122 図書室内の柱

もう一点、122 図書室には [図 18、19] のような八角形となる柱型が付く。天井裏は見えないため、梁を受けているかどうかは不明であり、仮に梁を受けていたとしても 1 階には柱がないので荷重は逃がしようがない。この柱には構造や機能としての意味があるはずだが、今回の調査ではこの点は不明なままである。

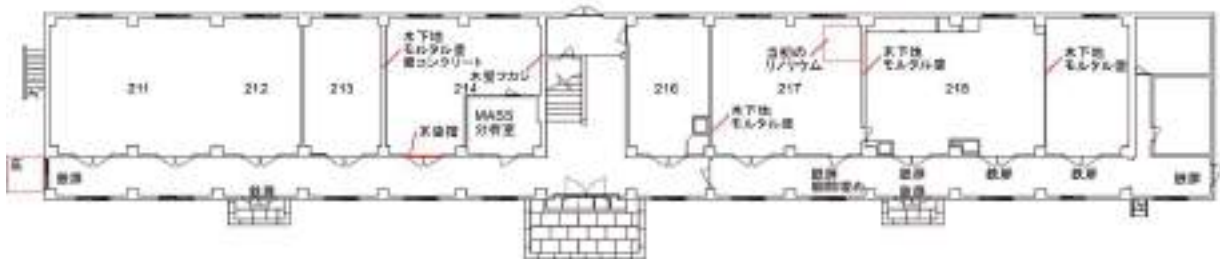
[図 20] 2 号館 1 階

2号館は、陸軍時代の火薬研究所の本館的な役割を果たした建物で、鉄筋コンクリート造2階建て、昭和9年4月1日発行の地図で「火薬研究室」として確認できる。

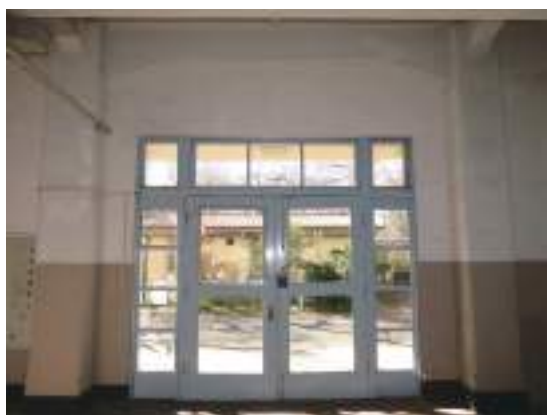
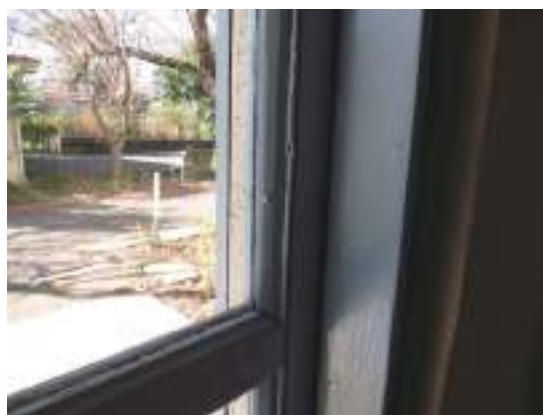
[図 22] 中央玄関建具

外部に面した開口は、全体としてアルミサッシに更新されているが、1階中央玄関は枠を含めて木製建具が残されている [図 22・23]。ガラスは一部を除き更新されている。本館的な機能を備えたことから中央からは上官、左右から下士官が出入りしたものと推定される。中央は内開きで、こうすることで外から侵入する上官に扉を向けるのではなく、招き入れるような開き勝手となるので、従者が歩きながら歩行を妨げることなく先行して開けることが可能であったと推定される。扉を内開きとして従者が扉を開けて立ち、廊下からの歩行を遮ることで、出入りする上官と無用な衝突を避ける意味もあったのだろう。両側の扉は、内開きとすると廊下を歩く人にあたるため、外開きとなっている。

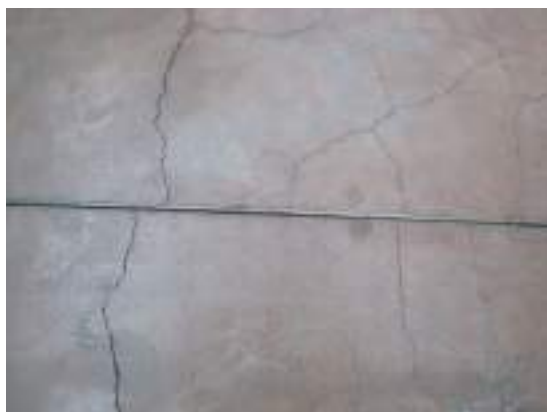
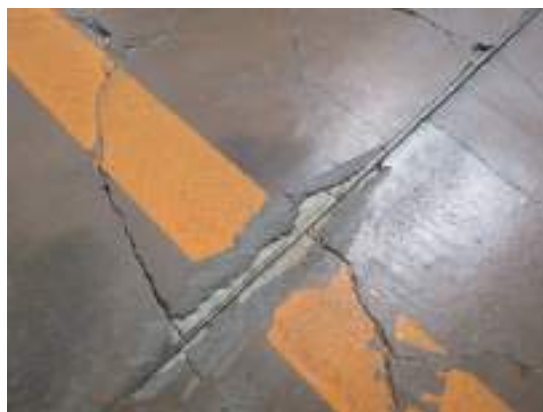
[図 24] 床の真鍮製の目地棒

床は、1、2階共に廊下はモルタル塗だが、1号館とは違い真鍮の目地棒 [図 24・25] で仕切られている。やはり、1号館が中廊下型で元々実験を対象とした建物であったことに対して、2号館は南側に廊下を確保するという変則的な計画をしており、本館機能を備えたために重役が訪れたと考えられる。そのため、床に真鍮製の目地棒を用いて装飾性を高めたのだろう。この他は、後の更新でジュータンやリノリウムなどの床材が敷かれている。床は、217号室の更新された床の一部に当初のリノリウムが露出している [図 26]。

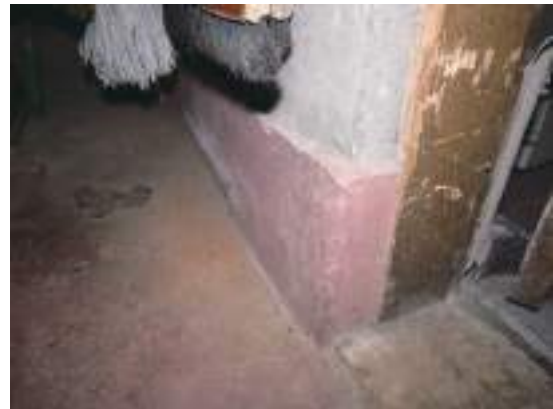
[図 27] 1階階段下物置の巾木

巾木は、劣化して赤茶けた様子が見られる部分は当初部分と推定されるが、基本的にモルタル巾木は塗り直されたものと考えられる。1階階段下の物置は、扉や丁番、枠など当初の様子をよく留めているが、この部分に残された巾木は赤く [図 27]、これに後年塗装をしている。つまり、下地がこの状態でない巾木は、後にモルタルで真似られたものである。

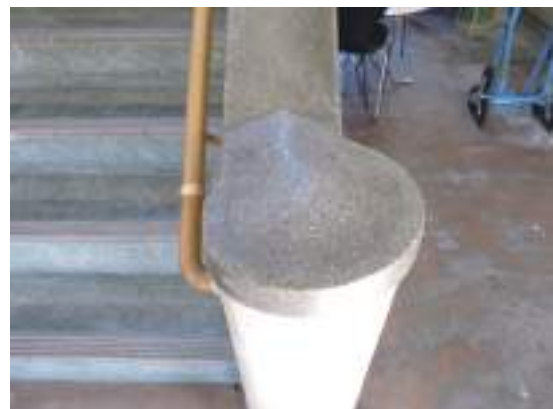
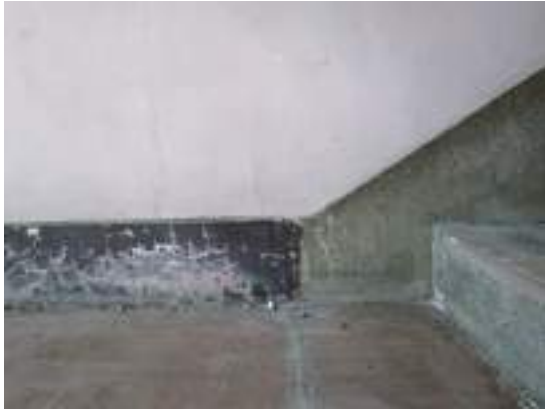
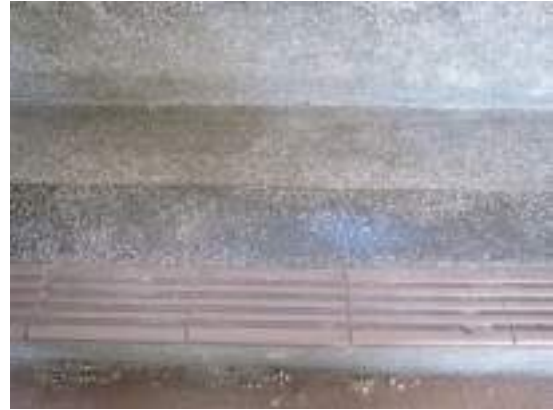
階段は、手摺壁の巾木と笠木、階段と巾木に人造石研ぎ出し仕上 [図 28-31] が用いられている。手摺壁は白色に塗られているが、当初から白塗であったかは不明である。1号館は階段がモルタル塗で滑り止めがなかったことに対して、2号館では研ぎ

出しの階段にタイルの滑り止めが設けられるなど、仕上げを差別化して格式の違いを出している。片廊下として、階段周りに窓も広く取っていることから、階段自体も清潔で明るい。

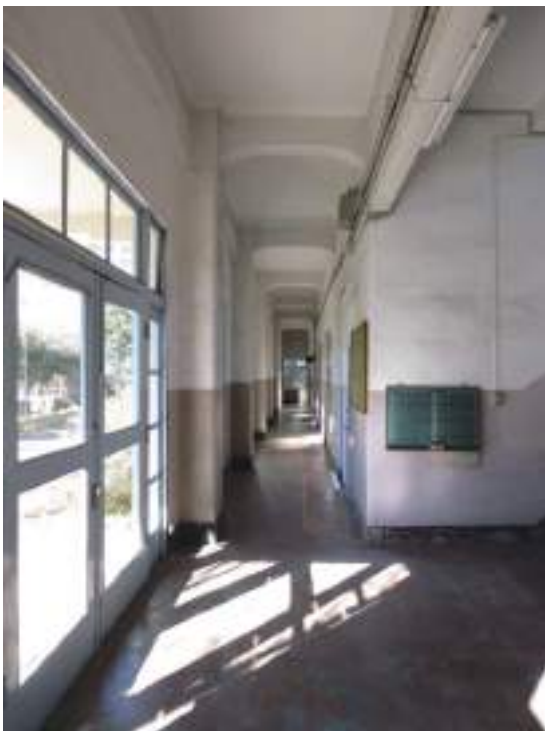
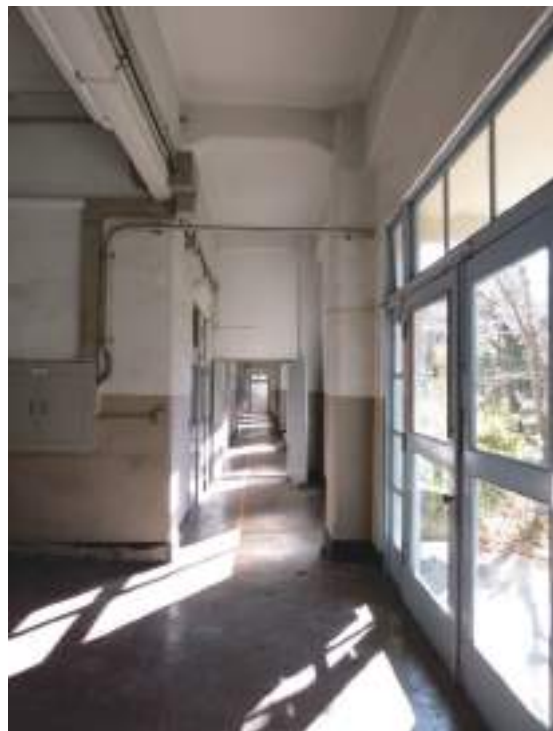
中央玄関部分〔図 32・33〕は、開口も広く、天井も高く、廊下も南側に付くため、とても明るく小気味いい空間が広がる。同時に階段も2階北側からの彩光もあるため、かなり明るい空間が演出されている。

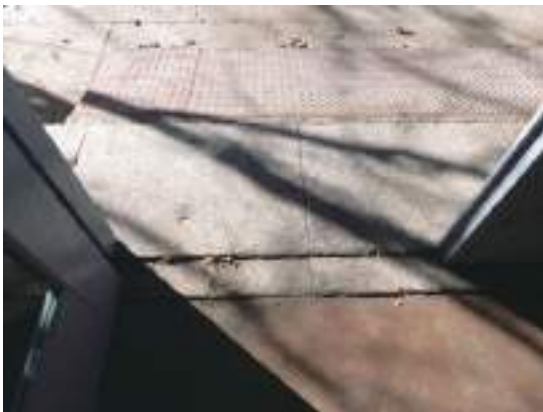
[図 34] 沓摺石

中央玄関には、沓摺石 [図 34] や外部に石敷きがそのまま残されている [図 35]。庇は長く持ちだしているが、根元に装飾された持ち送りで支えながら徐々に細くなっている。持ち送りの内側は庇表面も同様に段差が付くが [図 36]、持ち送りから外側は段差を設けずに、庇を軽く見せるために端部を薄く [図 37] シャープに見せる意匠を用いている。

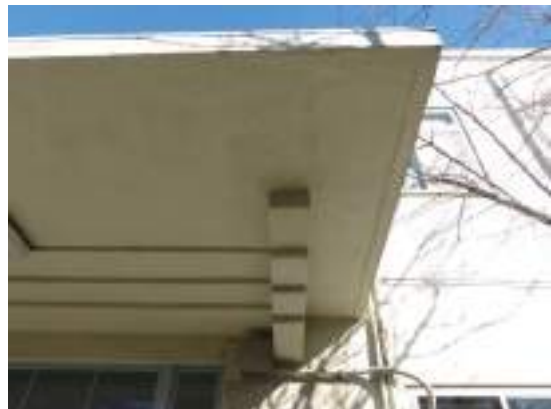
[図 37] 持ち送り外側は薄い庇が保たれる

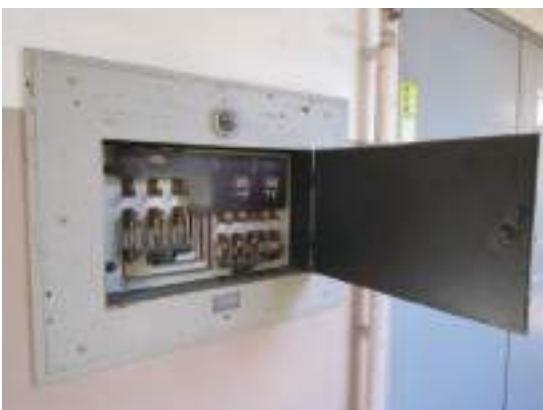
[図 38] 分電盤 昭和 16 年 10 月製造

その他、分電盤〔図 38・39〕が残り、銘板には株式会社杉生電機製作所製で昭和16年10月製造とある。古い設備等はこの他には見られず、設備の導入や改修の時代性については明らかではない。

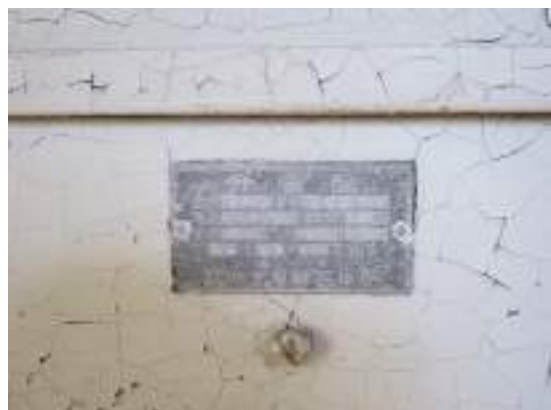
[図 39] 分電盤 昭和 16 年 10 月製造

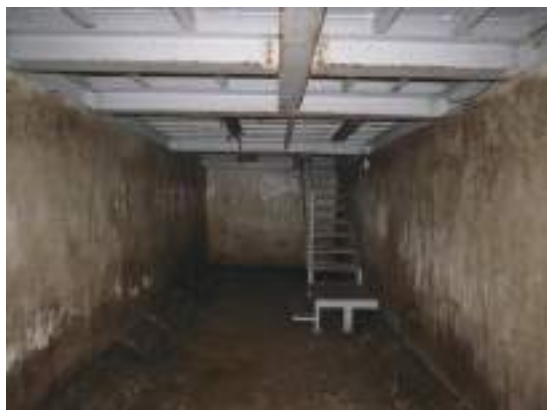
〔図 40〕 地下水槽

詳細は不明である。底部の端部が面取りしてあり、地下室として使用するには不都合である。端部を部屋のように直角に収めない理由として考えられるのは、水圧を逃がすために端部に力をかけないように面取りすることがある。つまり、水槽として使用する場合は、この仕様は一般的に見られる方法である。表面には後に塗られた防水の塗膜が剥離している様子が確認できるが、当初のものではないと考えられる。こうした点からも元々水槽として使用していたものを、野口研究所となってからも再利用したものと推測される。

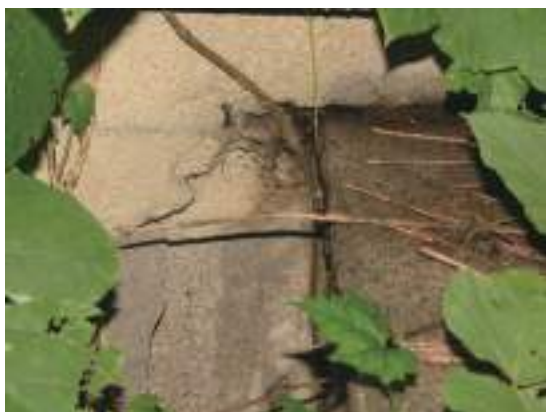
〔写真 1〕 テラスと外壁との取り合い

外壁は、リシン吹付仕上げである。元の外壁にモルタルを塗り、その上にリシンを吹き付けていると考えられるため、当初の痕跡はほとんどわからない。南側のテラスと外壁との取り合い部分 [写真 1] から、当初の壁面からテラスが付くので、テラスは当初からあったと推定される。テラスとの取り合い部分で、当初の壁面から約 30mm の厚みで下地材としてモルタルが塗られていることが確認できる。

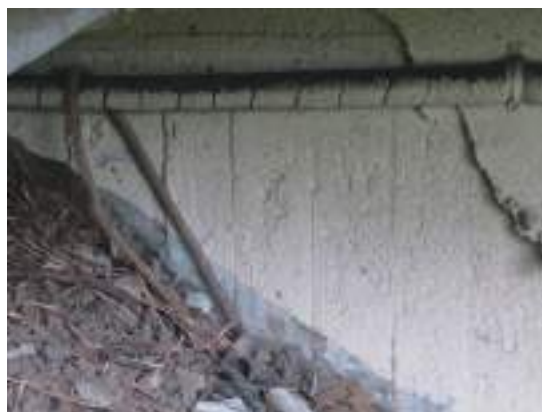
〔写真 2〕 テラス下の壁面にある縦板の型枠跡

地下 1 階は、南側のテラス下部分の剥離を見ると、比較的新しい時代に、下地のモルタルは 10～15mm 程度の厚みで仕上げにリシンが吹付られている。1 階は下地が厚いため壁面が平滑だが、地階は下地が薄いため柱型を確認することができる。この部分には、縦板を型枠としたコンクリート壁面が確認できる [写真 2]。これは幅の狭い型枠用の板を使用しているためで、当時は現在のような幅広の構造用合板を使用していないため、同時代の鉄筋コンクリート造の型枠に関するどの文献でも板幅は書いていないものの、図としては幅の狭い板材が柱などの幅の狭い部分では縦に使用されている。ただし、壁面の場合は、これらの図では、板材は横に使用しているので、テラス下の狭小な壁面であるため、縦板の型枠としたのだろう。つまり、この型枠跡は当初の状態であると考えられるが、建物全体の仕上げがそうであったかは明らかではない。

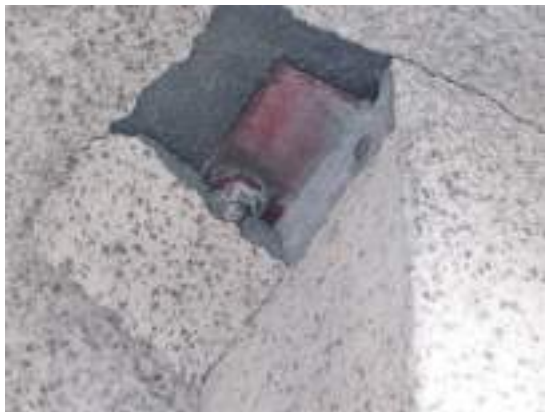
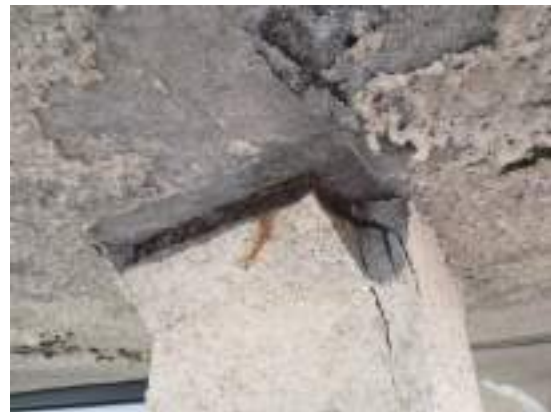
[写真3] ポーチと庇との取り合いの仕上げ欠損部分

中央の玄関ポーチは、現在は2本の柱で支えられている。柱は、打音による振動から内部は空洞である様子が把握できる。また、柱の頂部にあるリシン吹付の欠損部分からスチールプレートが確認できる [写真3]。この2点により、柱は鉄骨の角柱と考えられ、その頂部にスチールプレートを載せて柱と溶接しているのだと考えられる。柱は、庇の荷重を受けた状態となり、スチールプレートを下から後打ちアンカーボルトで接合している。仕上げの欠損部分に当初の仕上げが見えているが、明らかに鉄柱を後から添えているので、理化学研究所時代となって、この出入口をメインで使うようになり、安全面を考慮して補強されたのだろう。

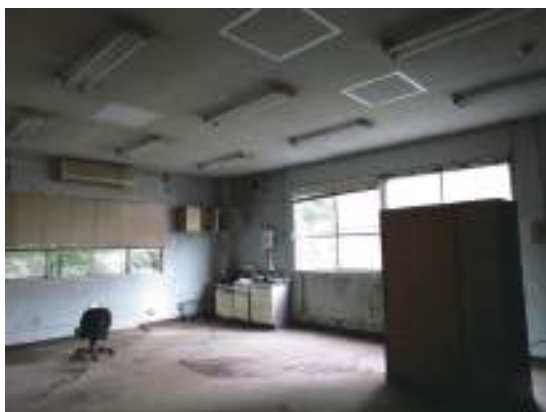
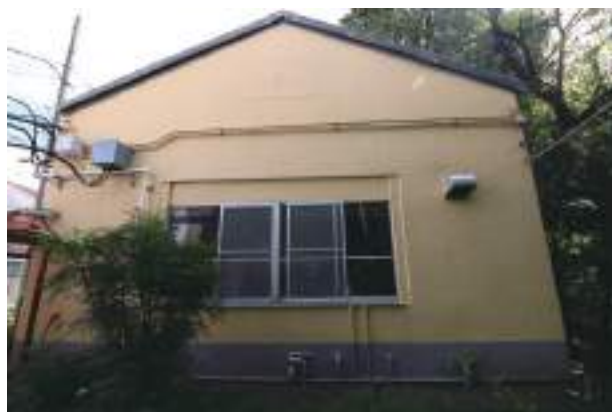
[写真 4] 西側端部の部屋の西側と南側

建具類は、ほとんどがアルミサッシに更新され、管見の限りでは当初の建具は見られない。メーカーの一つは「栗山アルミ・サッシ」で、これは現在の栗山アルミ株式会社と考えられる。同社ホームページによると、昭和39年に栗山アルミ株式会社としてサッシ部門を独立したとあるので、昭和39年を上限として、これ以降に一部のアルミサッシは更新されたことになる。西側端部の部屋は、西側と南側に窓があり、共にアルミサッシに更新されているが、元の痕跡を見る限りでは、当初は同じ高さで、

現在よりも開口部が広がったことがわかる [写真 4]。南側の外壁面を見ると、階段よりも西側部分には当初の広い開口部の様子が残る [写真 5]。一方で、外部にテラスが廻る東側部分の窓は全面的にアルミサッシに更新されているが、当初の開口部の様子は、下地のモルタルと仕上げのリシン吹付で均されていて確認できない [写真 6]。

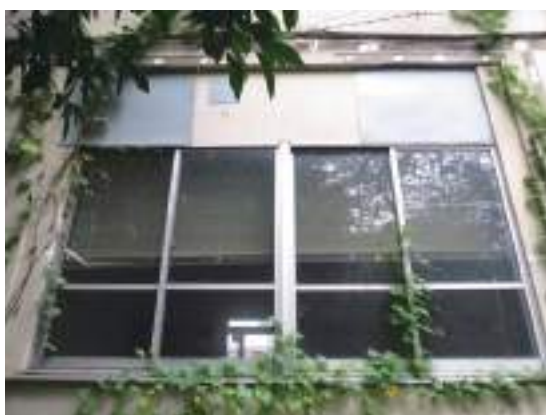
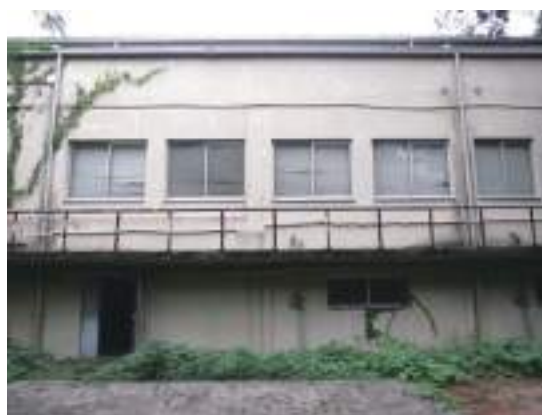
[写真 5] 階段より西側の開口部（南側）

[写真 6] 階段より東側の開口部（南側）

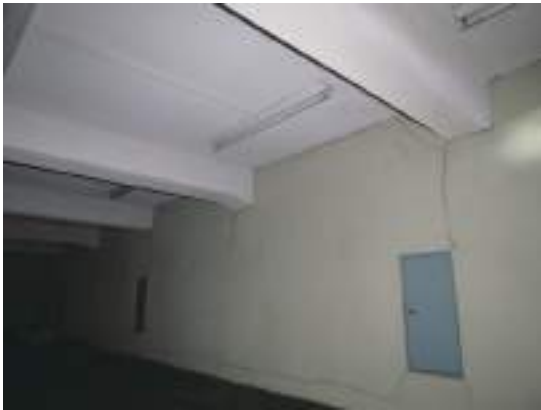
[写真 7] 地下北側 ハンチの一部は壁面内 [写真 8] 地下南側梁のハンチ 天井も傾斜

地下の内壁は、北と東側が増し打ちされているが [写真 7]、接続部分に後施工の状態が認められるので、後の改造であろう。梁のハンチを南側 [写真 8] と比較する限りでは、ハンチがすべて見えている南側が 520mm の長さがあることに対して、北側の見えている箇所は 270mm しかないため、250mm 壁がふかされていることがわかる [写真 7]。そこには、点検口のようなものがあるため、空洞になっているものと考えられる。内壁は、リシン吹付仕上げだが、外壁の仕上げとは異なる。

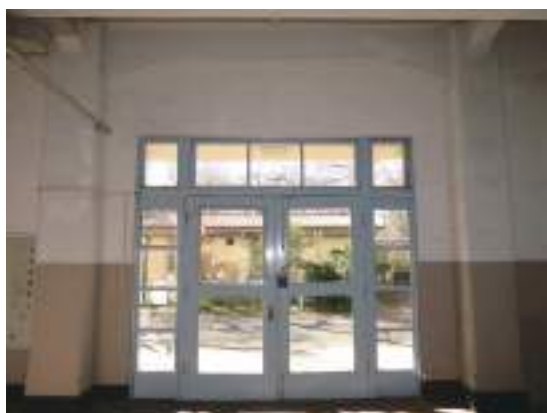
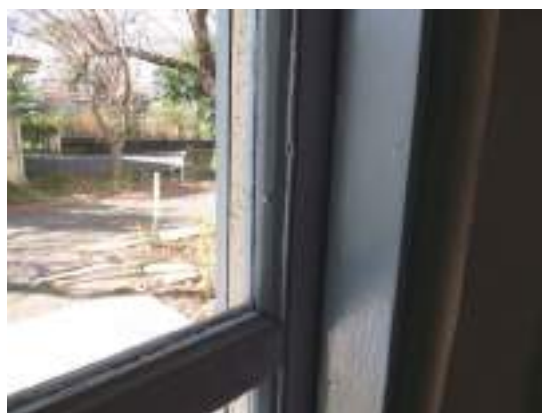
[図 22] 中央玄関建具

外部に面した開口は、全体としてアルミサッシに更新されているが、1階中央玄関は枠を含めて木製建具が残されている [図 22・23]。ガラスは一部を除き更新されている。本館的な機能を備えたことから中央からは上官、左右から下士官が出入りしたものと推定される。中央は内開きで、こうすることで外から侵入する上官に扉を向けるのではなく、招き入れるような開き勝手となるので、従者が歩きながら歩行を妨げることなく先行して開けることが可能であったと推定される。扉を内開きとして従者が扉を開けて立ち、廊下からの歩行を遮ることで、出入りする上官と無用な衝突を避ける意味もあったのだろう。両側の扉は、内開きとすると廊下を歩く人にあたるため、外開きとなっている。

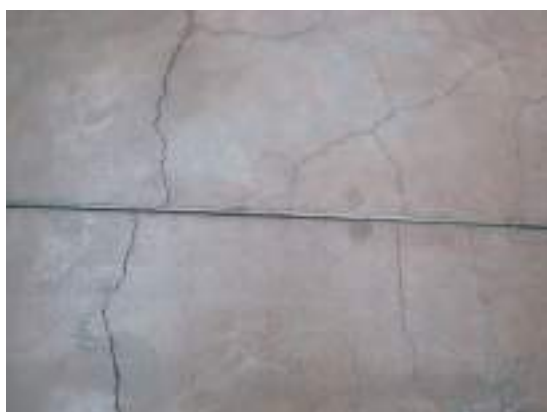
[図 24] 床の真鍮製の目地棒

床は、1、2階共に廊下はモルタル塗だが、1号館とは違い真鍮の目地棒 [図 24・25] で仕切られている。やはり、1号館が中廊下型で元々実験を対象とした建物であったことに対して、2号館は南側に廊下を確保するという変則的な計画をしており、本館機能を備えたために重役が訪れたと考えられる。そのため、床に真鍮製の目地棒を用いて装飾性を高めたのだろう。この他は、後の更新でジュータンやリノリウムなどの床材が敷かれている。床は、217号室の更新された床の一部に当初のリノリウムが露出している [図 26]。

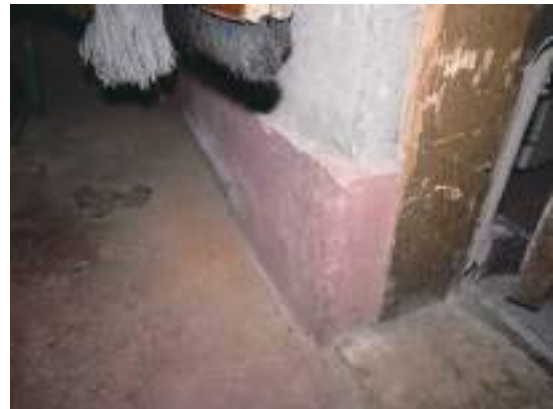
[図 27] 1階階段下物置の巾木

巾木は、劣化して赤茶けた様子が見られる部分は当初部分と推定されるが、基本的にモルタル巾木は塗り直されたものと考えられる。1階階段下の物置は、扉や丁番、枠など当初の様子をよく留めているが、この部分に残された巾木は赤く [図 27]、これに後年塗装をしている。つまり、下地がこの状態でない巾木は、後にモルタルで真似られたものである。

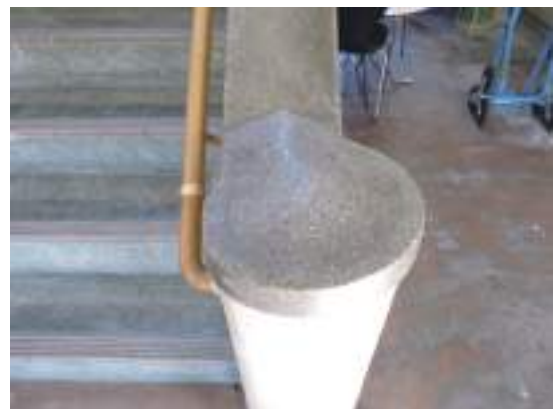
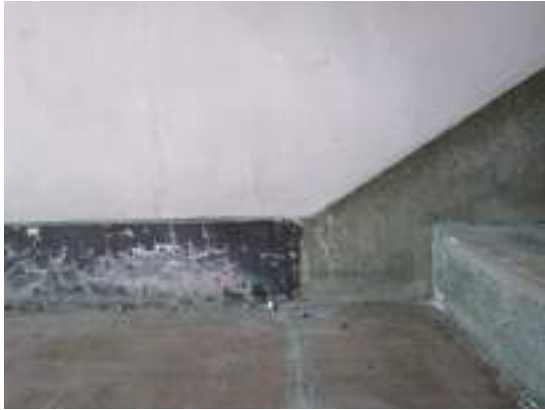
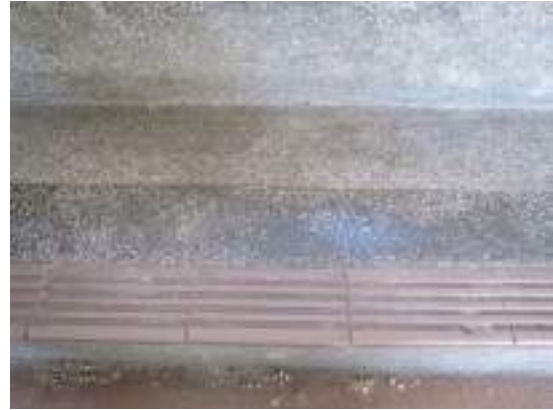
階段は、手摺壁の巾木と笠木、階段と巾木に人造石研ぎ出し仕上 [図 28-31] が用いられている。手摺壁は白色に塗られているが、当初から白塗であったかは不明である。1号館は階段がモルタル塗で滑り止めがなかったことに対して、2号館では研ぎ

出しの階段にタイルの滑り止めが設けられるなど、仕上げを差別化して格式の違いを出している。片廊下として、階段周りに窓も広く取っていることから、階段自体も清潔で明るい。

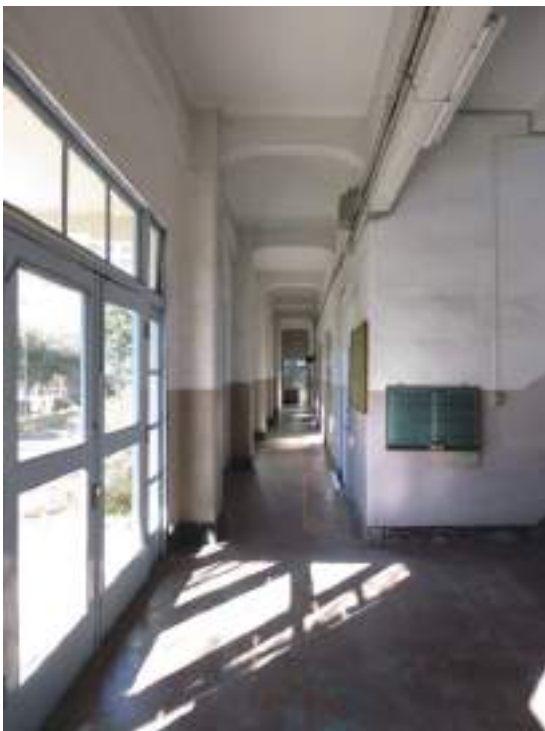
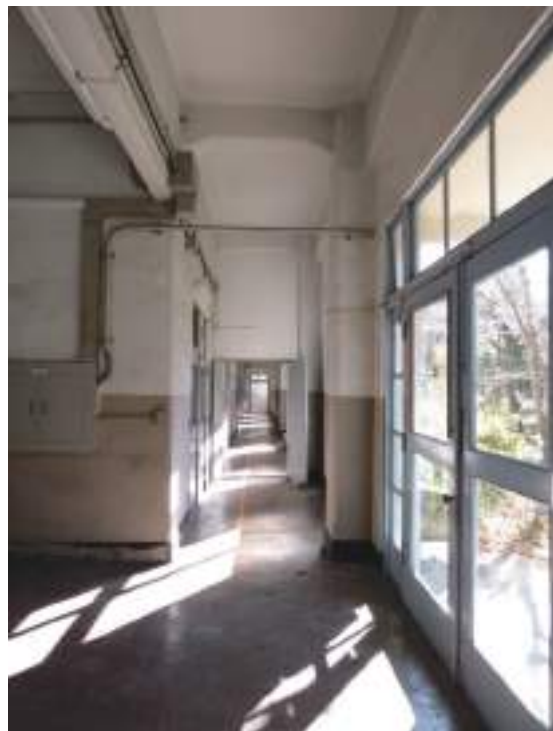
中央玄関部分〔図 32・33〕は、開口も広く、天井も高く、廊下も南側に付くため、とても明るく小気味いい空間が広がる。同時に階段も2階北側からの彩光もあるため、かなり明るい空間が演出されている。

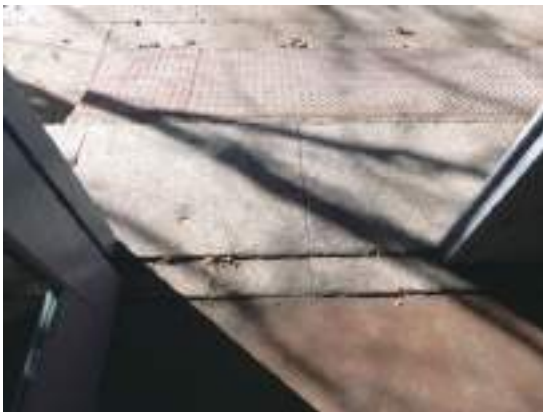
[図 34] 沓摺石

中央玄関には、沓摺石 [図 34] や外部に石敷きがそのまま残されている [図 35]。庇は長く持ちだしているが、根元に装飾された持ち送りで支えながら徐々に細くなっている。持ち送りの内側は庇表面も同様に段差が付くが [図 36]、持ち送りから外側は段差を設けずに、庇を軽く見せるために端部を薄く [図 37] シャープに見せる意匠を用いている。

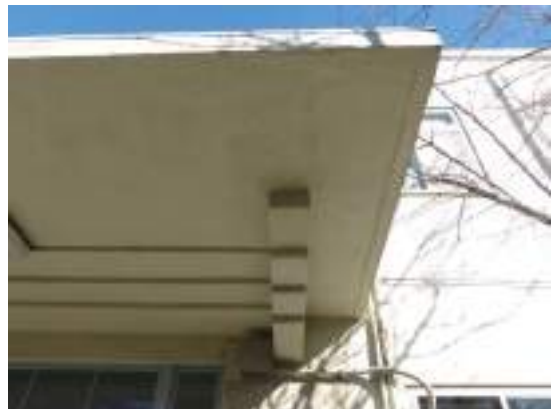
[図 37] 持ち送り外側は薄い庇が保たれる

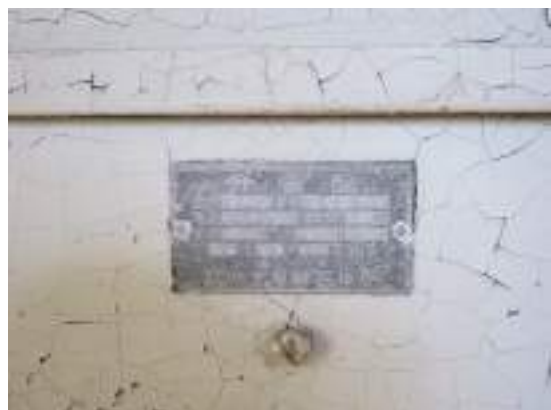
[図 39] 分電盤 昭和 16 年 10 月製造

その他、分電盤〔図 38・39〕が残り、銘板には株式会社杉生電機製作所製で昭和16年10月製造とある。古い設備等はこの他には見られず、設備の導入や改修の時代性については明らかではない。

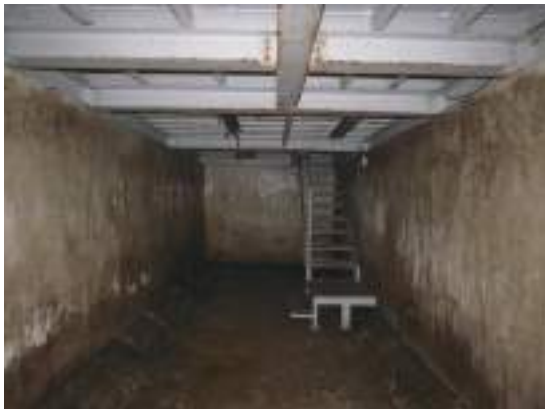
〔図 40〕 地下水槽

詳細は不明である。底部の端部が面取りしてあり、地下室として使用するには不都合である。端部を部屋のように直角に収めない理由として考えられるのは、水圧を逃がすために端部に力をかけないように面取りすることがある。つまり、水槽として使用する場合は、この仕様は一般的に見られる方法である。表面には後に塗られた防水の塗膜が剥離している様子が確認できるが、当初のものではないと考えられる。こうした点からも元々水槽として使用していたものを、野口研究所となってからも再利用したものと推測される。

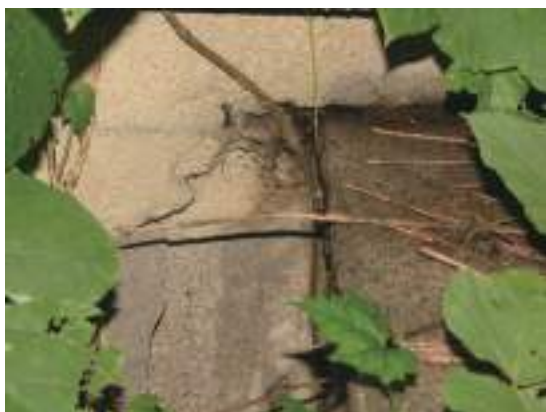
〔写真 1〕 テラスと外壁との取り合い

外壁は、リシン吹付仕上げである。元の外壁にモルタルを塗り、その上にリシンを吹き付けていると考えられるため、当初の痕跡はほとんどわからない。南側のテラスと外壁との取り合い部分 [写真 1] から、当初の壁面からテラスが付くので、テラスは当初からあったと推定される。テラスとの取り合い部分で、当初の壁面から約 30mm の厚みで下地材としてモルタルが塗られていることが確認できる。

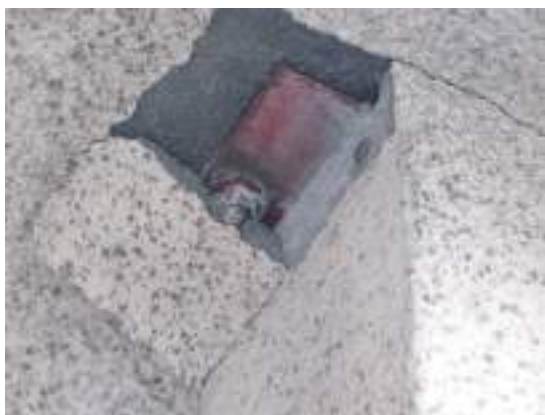
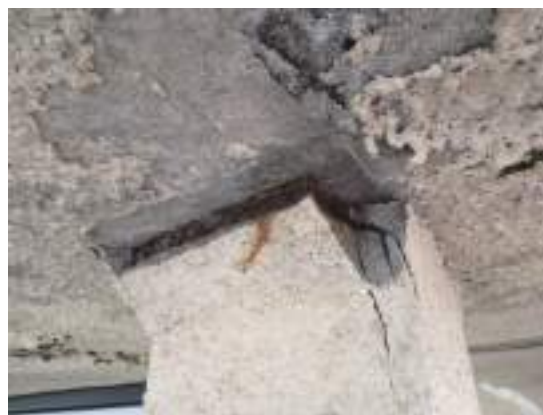
[写真3] ポーチと庇との取り合いの仕上げ欠損部分

中央の玄関ポーチは、現在は2本の柱で支えられている。柱は、打音による振動から内部は空洞である様子が把握できる。また、柱の頂部にあるリシン吹付の欠損部分からスチールプレートが確認できる [写真3]。この2点により、柱は鉄骨の角柱と考えられ、その頂部にスチールプレートを載せて柱と溶接しているのだと考えられる。柱は、庇の荷重を受けた状態となり、スチールプレートを下から後打ちアンカーボルトで接合している。仕上げの欠損部分に当初の仕上げが見えているが、明らかに鉄柱を後から添えているので、理化学研究所時代となって、この出入口をメインで使うようになり、安全面を考慮して補強されたのだろう。

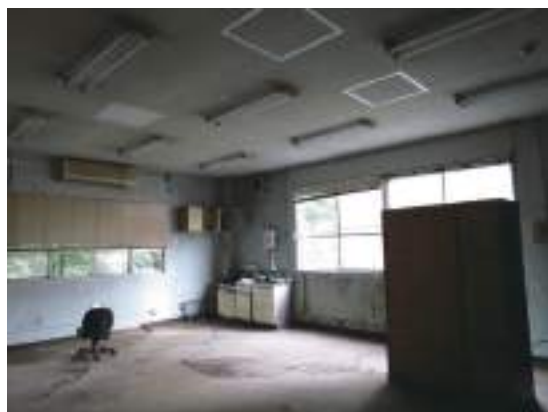
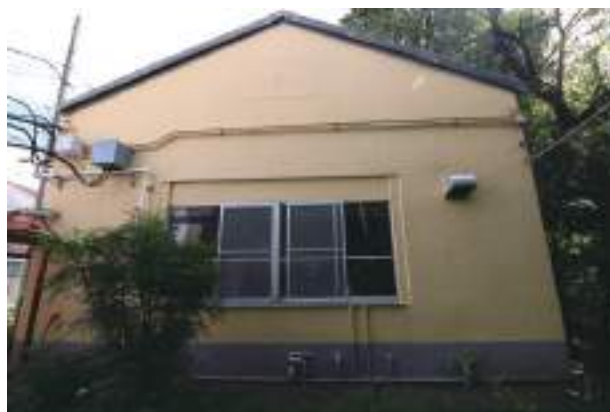
[写真 4] 西側端部の部屋の西側と南側

建具類は、ほとんどがアルミサッシに更新され、管見の限りでは当初の建具は見られない。メーカーの一つは「栗山アルミ・サッシ」で、これは現在の栗山アルミ株式会社と考えられる。同社ホームページによると、昭和39年に栗山アルミ株式会社としてサッシ部門を独立したとあるので、昭和39年を上限として、これ以降に一部のアルミサッシは更新されたことになる。西側端部の部屋は、西側と南側に窓があり、共にアルミサッシに更新されているが、元の痕跡を見る限りでは、当初は同じ高さで、

現在よりも開口部が広がったことがわかる [写真 4]。南側の外壁面を見ると、階段よりも西側部分には当初の広い開口部の様子が残る [写真 5]。一方で、外部にテラスが廻る東側部分の窓は全面的にアルミサッシに更新されているが、当初の開口部の様子は、下地のモルタルと仕上げのリシン吹付で均されていて確認できない [写真 6]。

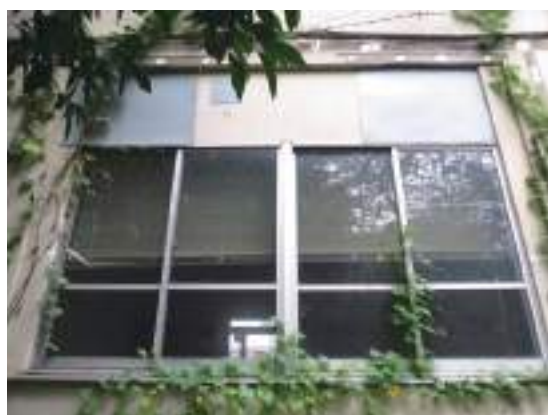
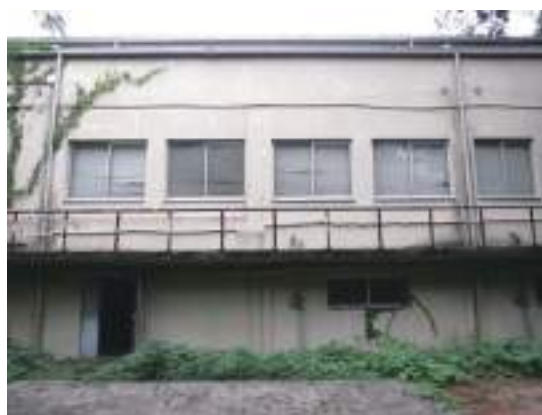
[写真 5] 階段より西側の開口部（南側）

[写真 6] 階段より東側の開口部（南側）

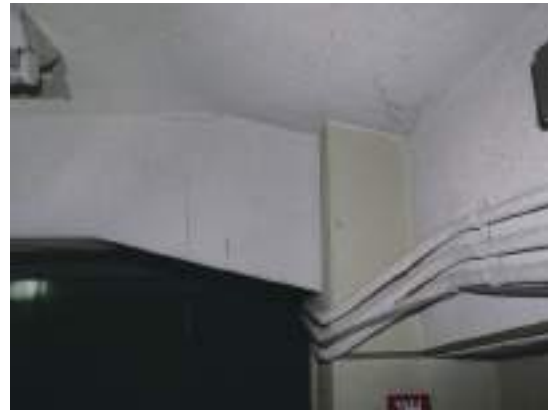
[写真 7] 地下北側 ハンチの一部は壁面内 [写真 8] 地下南側梁のハンチ 天井も傾斜

地下の内壁は、北と東側が増し打ちされているが [写真 7]、接続部分に後施工の状態が認められるので、後の改造であろう。梁のハンチを南側 [写真 8] と比較する限りでは、ハンチがすべて見えている南側が 520mm の長さがあることに対して、北側の見えている箇所は 270mm しかないため、250mm 壁がふかされていることがわかる [写真 7]。そこには、点検口のようなものがあるため、空洞になっているものと考えられる。内壁は、リシン吹付仕上げだが、外壁の仕上げとは異なる。
