B 棟考察

旧理化学研究所 CDE 棟（財務局台帳 255 号棟）

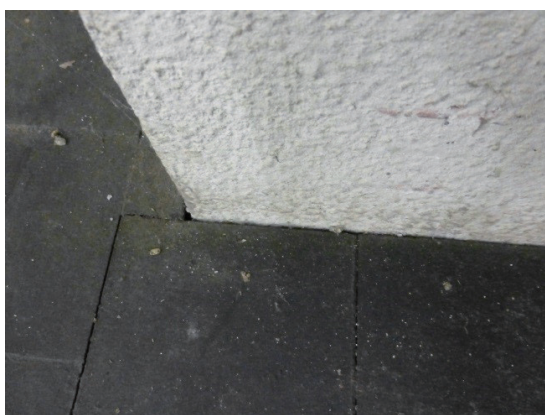
[写真 9] 柱と床の取り合い

ひとつの可能性ではあるが、元々のリシン仕上げをやり直したとすれば、これは主に外部に用いる仕上げ方法であり、倉庫であれば仕上げは必要ないので、地下1階はピロティ状態で南側には開口部がなかったとも考えられなくはない。床仕上げは、巾木や柱の取り合いなどを見る限り、当初のレンガが傷んで更新したというようには見えない。レンガ敷きが戦後のものであるとすれば、地下の出入口は現在の床高に揃えられているので後の改造ということになる。それは、現在納まっているスチールサッシが戦後のものであることからわかる。

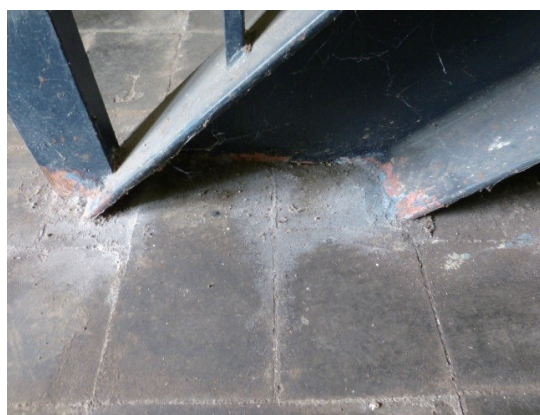
[写真 10] 階段のササラ桁と床との取り合い

階段は、踏面に使用されている縞鋼板の様子が統一された現代の仕様なので、戦後に更新されたものだろう。階段のササラ桁と床との取り合い [写真 10] を見ても、ササラ桁の納まる部分のレンガを欠いて納めているので、階段はレンガ敷きよりも後の施工であろう。階段手摺の支えも、壁を穿って納められているので後の施工である [写真 11]。

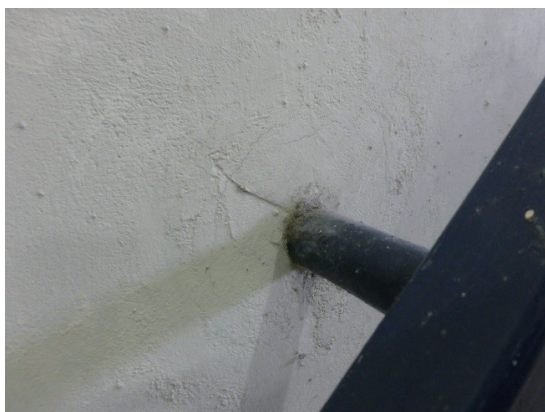
[写真 11] 階段手摺の壁面への取付け

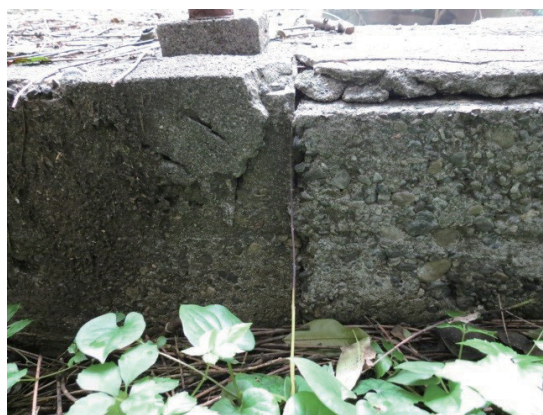
南側の外構に目を移すと、バルコニーと外階段がある。階段との接続 [写真 12] [写真 13] を見る限りでは、コンクリートは一体的には打設されていないことがわかる。階段の取付け部分のコンクリートは、粗骨材が多く [写真 13]、セメントが少なかった昭和 10 年代後半の戦中期に見られる質感にも似ている。上塗りは 30～40mm 程あり、バルコニーから階段まで一体的に仕上げられているようである [写真 12、14]。バルコニーと階段は、取り付け部分で端部が揃っており [写真 13]、バルコニーを通過して階段に向かうには、手摺が邪魔をして一度地面に降りなければならない。手摺は、後付けであると推定されるが、それにしても不自然である。また、バルコニーの端部には、バルコニーからアンカー状のボルトが出ているが、壁面には痕跡が見られないため、手摺用の支柱が建てられていた可能性もある。そうすると、バルコニーとしての使用は、1 階室内からの出入りのみということになる。或いは、外からバルコニーへの侵入を防ぐものであったとも考えられる。バルコニーと外階段との取り付け部分と外階段の側桁の基礎部分に赤レンガ片が確認できる [写真 15]。ただし、斜面の土が流失して浮いてしまい、それに伴って赤レンガ片も経年で失われたのか、すべてに見られるわけではない。赤レンガ片は？×106mm×60mm 程度である。

[写真 13] 左側バルコニー、右側外階段

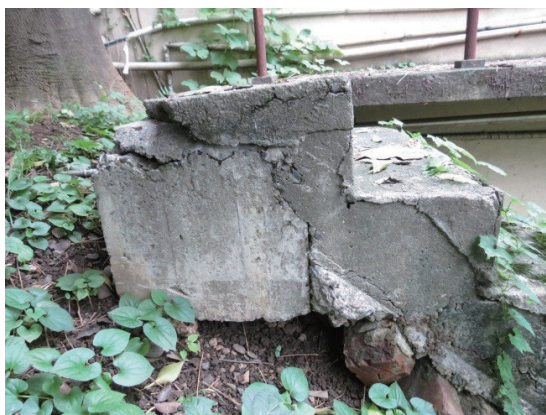
[写真 14] 階段の上塗り

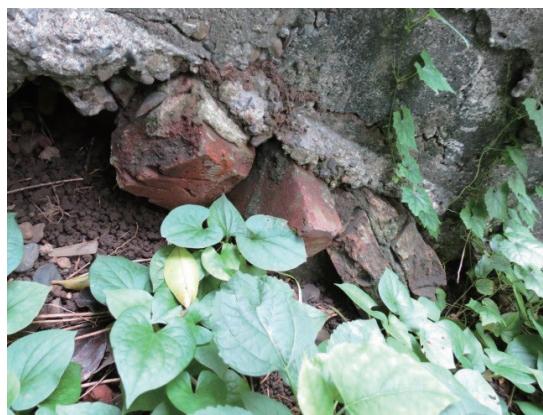
[写真 15] 階段基礎の赤レンガ片

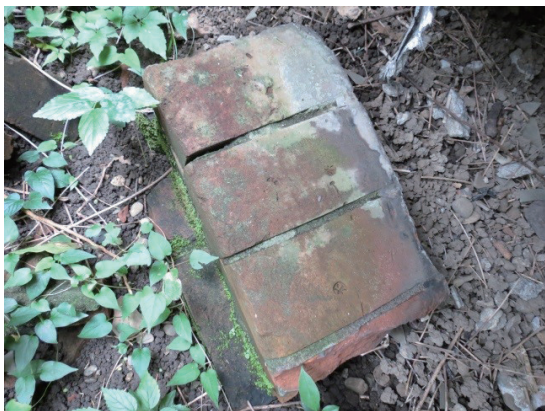
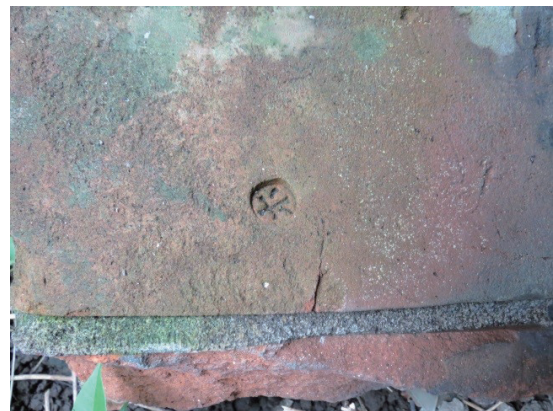
出典が不明ながら筆者が収集したコピーに「(特別寄稿) 八木司郎：(旧東京砲兵工廠銃砲製造所) 第七 武器補給処十条支処の赤煉瓦に関する一考察」という文章がある。ここには、十条支処で確認された赤レンガの刻印が紹介されている。基礎に使用されていたと考えられるレンガ片がバルコニー下に落ちているが [写真 16]、その

表面には「○にホ」の刻印がある。これを照合すると、185号棟（部品工作工場）で同じものと思われる刻印が確認されている。同寄稿の一覧表によると、185号棟は明治38年の建築である。また、サイズは「?×100×56」とあり、確認されたものは226×100×56～60程度なので長辺を除き近似する。しかしながら、ここで確認されているものは「○にホ」であり、寄稿の拓本では「ホ」のみである。「カ」や「サ」「さ」には、○内のものとそうでないものがあるので、バリエーションの違いに過ぎないかもしれないが、同じものとは断定できない。

[写真 16] レンガ片

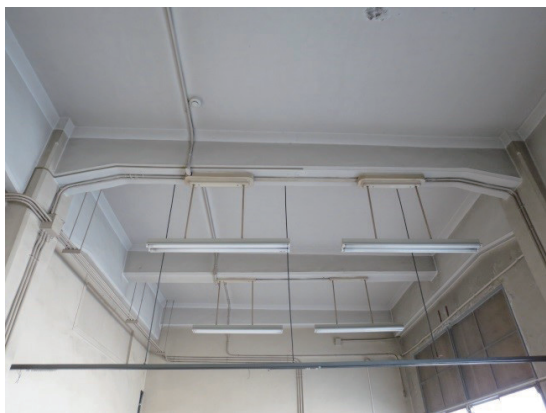
天井高は、桁行方向（中廊下）の中央から南北側に向かって勾配が取られている。陸屋根なので、屋根面には水勾配が取られるが、C棟とD棟との境の廊下で確認すると、天井の梁間の中央部分が4470mmに対して、梁間の北側端部では4376mmであり、4～5mで約90mmの天井高の差が出る勾配が取られている。同様のことは梁セイにも見られる。9号室〔写真18〕は梁の下端の高さは3994mmで同じだが、天井高は梁間中央近くが4430mm、北側端部が4368mmで、これは10号室等も同様である〔写真19〕。天井面を傾斜させるというのは、中廊下側の梁セイが高く、その分ハンチの傾斜も強い。つまり、中廊下側の柱で南北の広い部屋の空間を支えようとするため梁セイが内側ほど高くなるということだが、梁セイの高さを天井に揃えて梁の下端の高さを変えるのではなく、梁下端の高さを揃えて、天井面全体を梁セイの高さに沿って傾斜を取っているということになる。

〔写真18〕 9号室天井

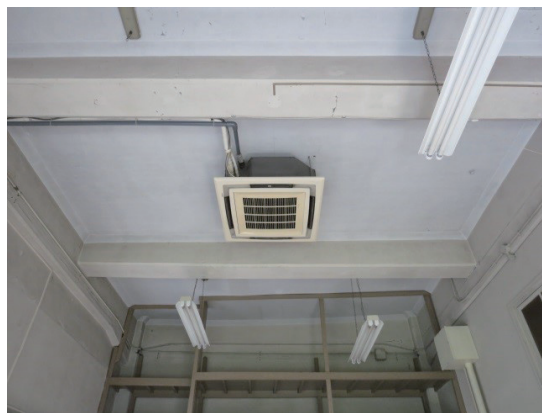
〔写真19〕 10号室天井

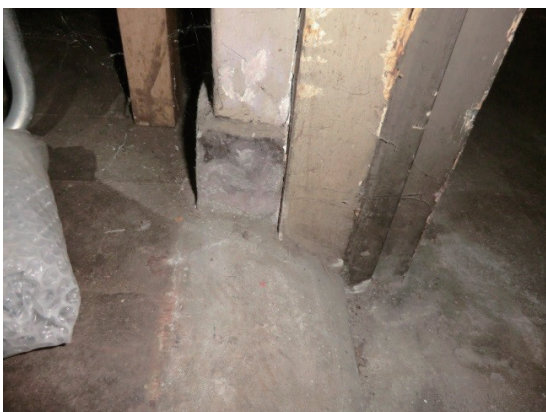
〔写真20〕 暗室と床と開口部取り合い

暗室 [写真 20] 及び9号室 [写真 21] の床は、室内のレンガ敷きと巾木、建具の納まりを見る限りでは、戦後の改修と考えられる。

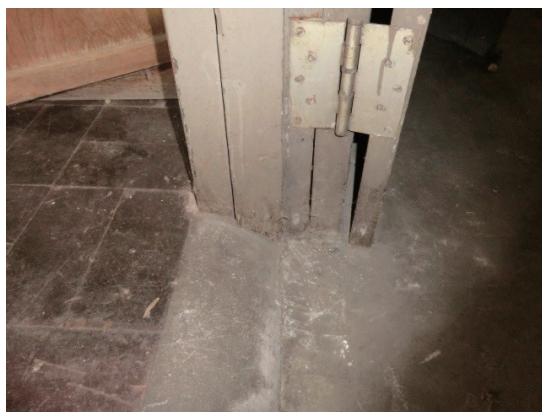
〔写真21〕 9号室と床と開口部取り合い

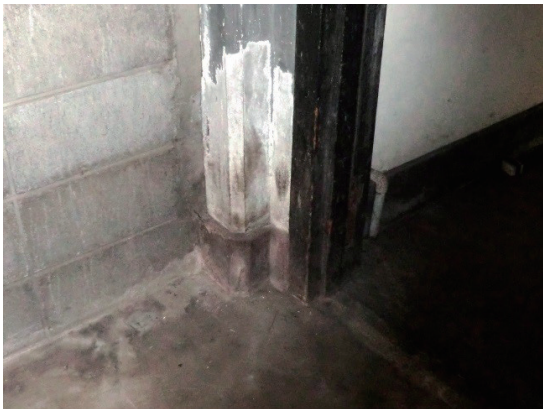
電気室、宿直室、10号室の廊下側の壁はコンクリートブロックで、表面も綺麗なため、戦後の増設である。また、8号室の廊下まで巾木が廻り、10号室のコンクリートブロック壁面との段差で切断されている [写真 22]。巾木が10号室内部に向かって廻っていることから、10号室の廊下側のコンクリートブロックが増設であることは明らかである。また、巾木の取り合いから、当初は電気室、宿直室 [写真 23]、10号室は一体となった広い部屋であったと考えられる。

[写真 22] 廊下と10号室の壁面出隅部

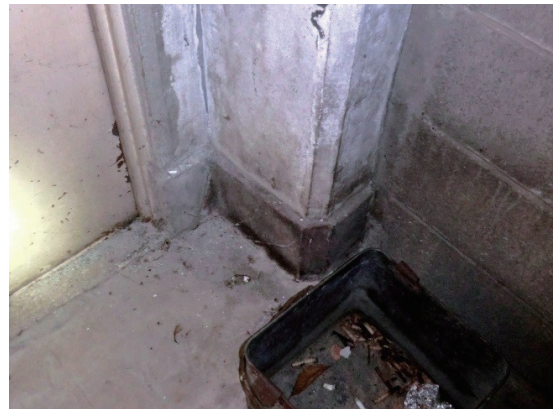
[写真 23] 廊下と宿直室壁面出隅部

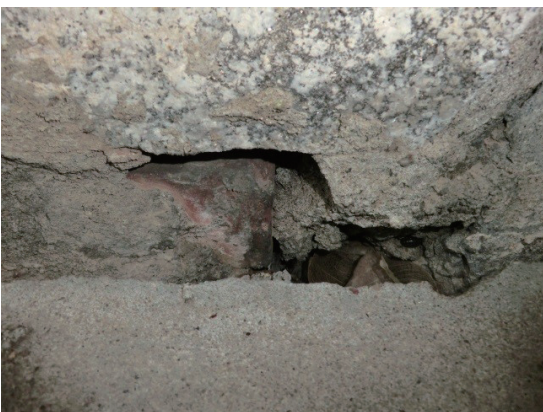
7号室の南側開口部の沓石下には、レンガが敷かれている [写真 24]。

[写真 24] 7号室南側開口部沓石下のレンガ

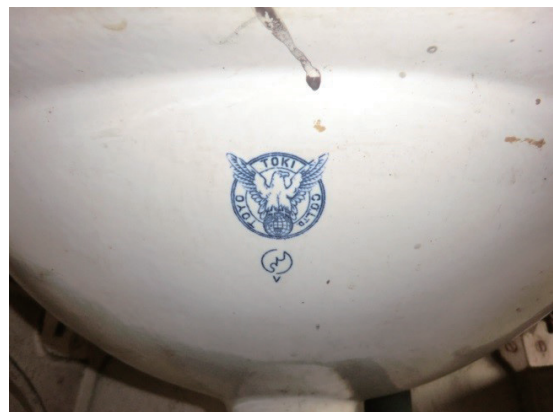
[写真 25] 東洋陶器のロゴマーク

9号室の手洗いには、東洋陶器のロゴマーク [写真 25] を確認することができる。TOTOミュージアムによると、このマークは昭和7～36年（戦中・終戦直後を除く）に使用されていたもので、品質の優れた高級品に付けられたロゴマークであるとされ

る。併せて、JIS マークも確認できる。このマークは、昭和 24 年制定の工業標準化法に基づき制定された国家規格「日本工業規格」によって付されるもので、平成 17 年 9 月まで使用されていたものである。つまり、この手洗いは、昭和 24～36 年の間に設置されたものであることがわかる。

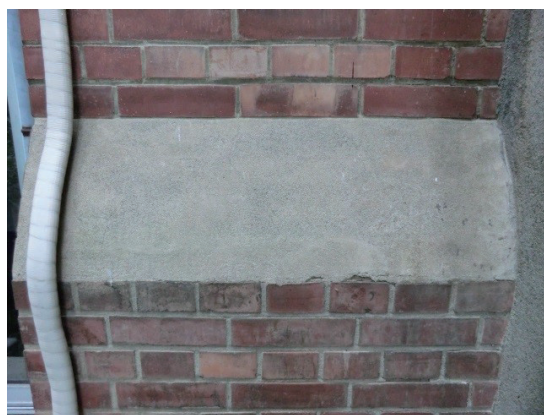
玄関部分の正面外壁は、赤レンガのイギリス積みで、サイズは 225mm × 105mm × 57mm である。また、腰壁と上部壁とで荷重を受ける関係で積み方が変わるため壁厚が異なるが、その繋ぎ部分の処理を正面背面 [写真 26・27] 共にモルタルで傾斜面を作って納めている。

[写真 27] 背面外壁腰壁

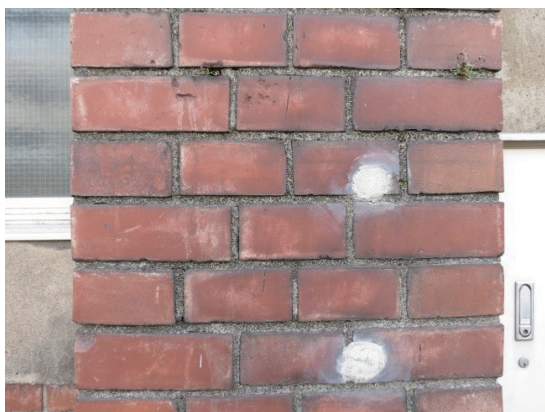
[写真 28] 正面柱型

また、正面外壁に見られるC棟との接続部分、E棟との接続部分にある柱型〔写真28〕と、玄関部分の出の少ない柱型は、当初のものを残して使用したものと考えられる。柱型は、小口積みを基本とし、赤レンガの1/4を欠いた165mm×105mm×56mm程度の役物レンガで端部を納めている。これは、背面の柱型〔写真29〕も同様である。

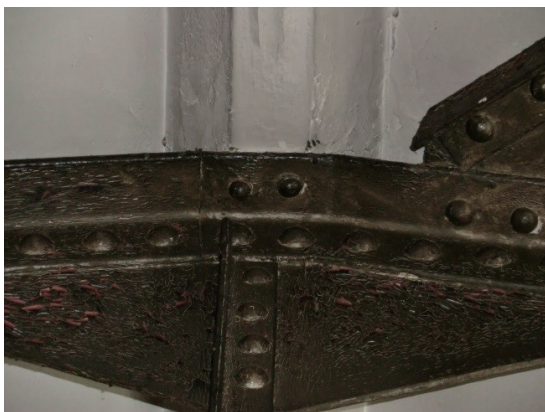
小屋組は、鉄骨で組まれている。小屋組の時期は、大正12年の関東大震災の復興時に架け替えられたものと推定される。現在、モルタルと想定されるもので野地板に相当する部分を含めて母屋桁まで一体的に被覆されているが、小屋組と母屋桁を接続するリベット〔写真30〕は交換や切断されたような様子は見られないので、屋根の防水は更新されているがそれ以外は震災後のままであると推定される。

〔写真30〕 小屋組と母屋桁の接続部

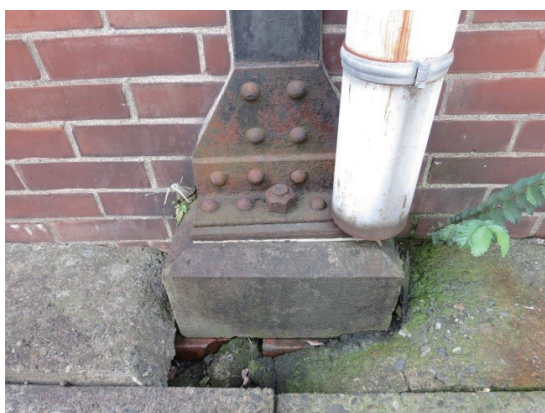
D棟には、小屋組を支える幅125mm程度のH型鋼の柱〔写真31〕が、正面（会議室北側の室の道路側）に2ヶ所、背面は室内側（会議室）に1ヶ所〔写真32〕露出している。正面は、室内外に露出しており、外部からは基礎の納まりも確認できる。基

礎は、礎石にアンカーボルトを打ち、ベースプレートをつけて、鉄骨柱をアングル材で押さえてリベット接合している。アンカーボルトはナットで留められている。ベースプレートを溶接していないことと、リベット接合であること、鉄骨表面に防腐処理としてアスファルトが塗られていることなどから戦前期のものと考えられる。礎石の下には割栗石の代用として赤レンガが敷かれている。

〔写真 31〕正面の H 型鋼の柱

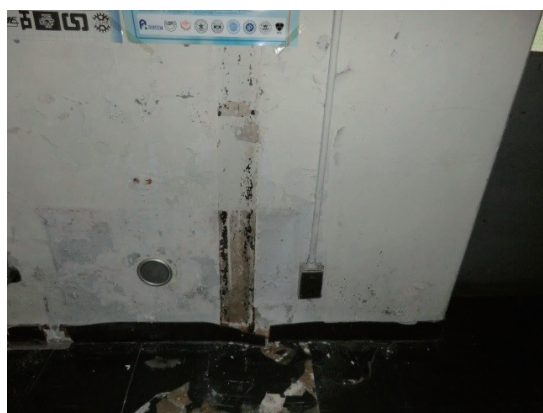
背面室内側の鉄骨柱は、壁体はレンガ造の当初のものが残り、腰回りにはモルタルが塗られているため、レンガを積んだ内側に鉄骨柱を建てて腰壁を 125mm 厚でコンクリートを打設したか、レンガの一部を欠いて鉄骨柱を納め、15mm 程度をモルタル仕上げとしているのか、この辺りは不明である。

〔写真 32〕会議室内の H 型鋼の柱

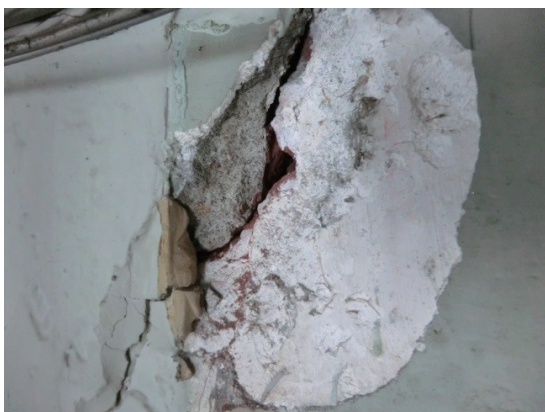
〔写真 33〕玄関 4 号室側の壁

D 棟の玄関と 4 号室 [写真 33]、会議室の北側の桁行方向の内壁 [写真 34] は、躯体はレンガ造であることが痕跡から確認できる。玄関と 4 号室との間の内壁は、躯体は赤レンガで壁厚は 380mm あるが、腰部分の H=900mm がモルタル塗の上白色塗装、上部は 15mm 程度の厚みの化粧漆喰塗仕上げである。軌道跡の残る室は、下端から化粧漆喰塗仕上げである。

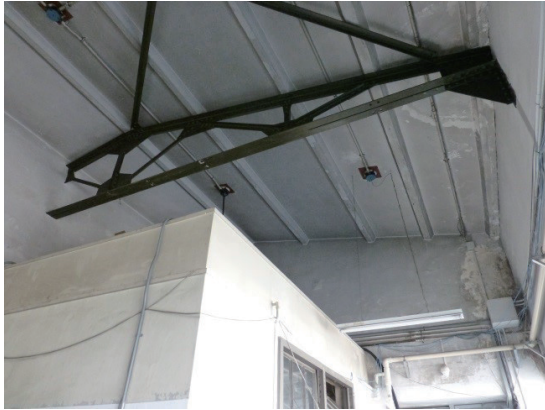
〔写真 35〕 D 棟小屋組

小屋組は、ワーレントラスに鉛直材が付く形である〔写真 35〕。トラスの勾配は異なるが、形状としては家政大学 22 号棟のものと同じである〔写真 36〕。また、母屋桁の納まりや天井裏を化粧として母屋桁を被覆する仕上げも共通する。さらに、部分的に水平ブレースを屋根の傾斜面に入れる仕様も共通している。トラスの形状だけで言えば、58 号棟とも共通する〔写真 37〕。58 号棟は、レンガ造に木造小屋組であったものが、関東大震災後に改修されて鉄骨の小屋組となったと考えられるが、同様に鉄骨ワーレントラスに鉛直材が付く小屋組が納められている。ただし、元々の木造小屋組の母屋桁を転用しているため、トラスの傾斜面にアングル材を付けて母屋桁を受けている。この点は、他の 2 棟とは違う。

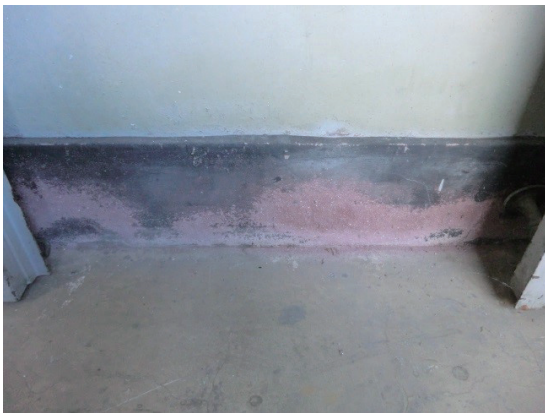
C、E棟は、巾木が同じものであり〔写真39〕、野口研の火薬研究所も同様のものが使用されている。けれども、旧火薬研究所本館が階段の巾木を人造石研ぎ出しとしているように〔写真40〕、元は人造石で、後に全体をモルタル塗の巾木とした可能性もある。建設時期がそれぞれ違いながら、3棟がほぼ同じモルタル巾木の仕様で、経年変化の状態も共通するという点から見ると、同時期に直しているのではないかという疑問もある。

〔写真 39〕 E 棟巾木

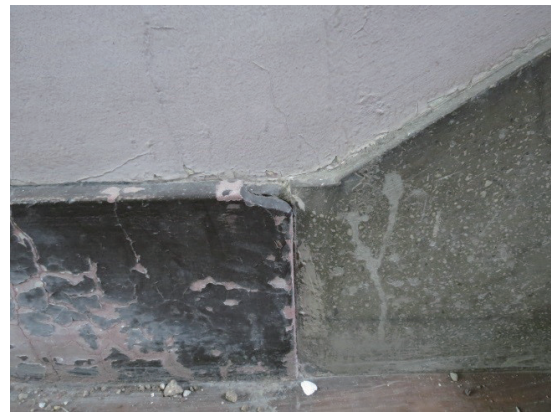
〔写真 40〕 火薬研究所 階段取り合い巾木

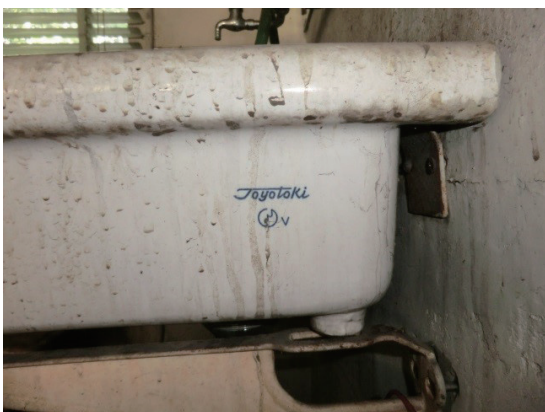
パナソニックのホームページによると、日本初のプッシュ式インターホンでナショナル（現・パナソニック）が発売したのが昭和35年、同じものかどうかは明らかではないがC棟で確認されたのはナショナル製のトランジスターインターカム（プッシュ式インターホン）である。4号室の天井に見られたジプトーンは、昭和30～40年代の建物に使用例が確認される古い模様のものである。9号室の手洗いは、昭和24年から36年の間に製造された製品である。3号室にある手洗い〔写真41〕は、ロゴから昭和37年から44年に製造されたものである。D棟に見られる東芝製の陶器製ブレーカーヒューズボックスのロゴマーク〔写真42〕は、昭和25年から昭和58年まで使用されたものである。年代の確認できた分電盤は、清家電機株式会社製で昭和35年9月製造である。2号室と3号室の間の部屋に導入された大型の機械は、小糸工業株式会社製で昭和37年4月製造である。この機械が導入されたことに伴う改造と思われる床材の同仕様の塩ビタイルが他の室でも使用されており、昭和30年代から40年代にかけて、こうした大型の機械を導入するようになり、電気容量を切り替えるとか、手洗いや薬品の清掃で衛生設備が必要になり、昭和30年代後半に大きな改造を加えているのではないだろうか。また、大型の機械を導入することで、大型の電気室が必要となり、高額な機器を常駐で管理するために宿直室を設けるなど、広い部屋を細分化して使用するようになったということも推測される。

〔写真 41〕 3号室の手洗い
