石神井川通行空間保全構想調査結果について

1 調査の背景と目的

2 通行空間の調査概要

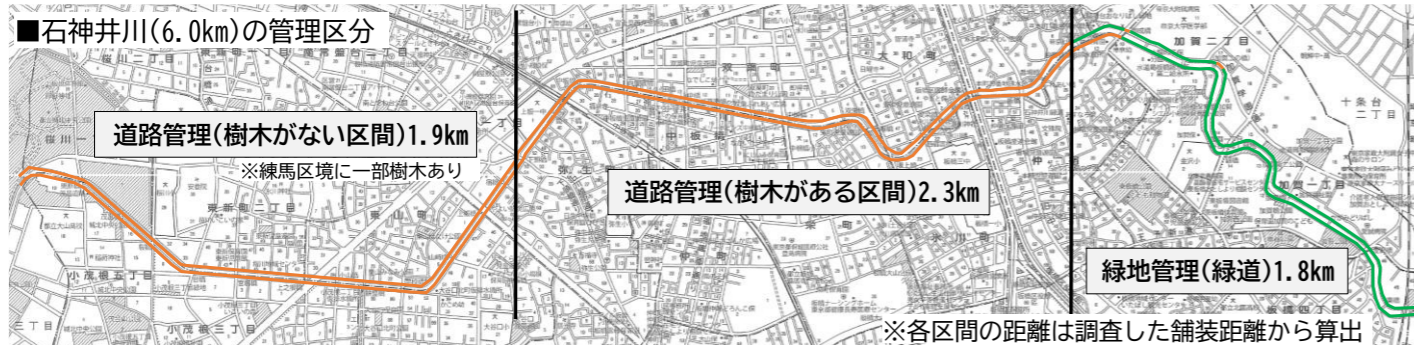
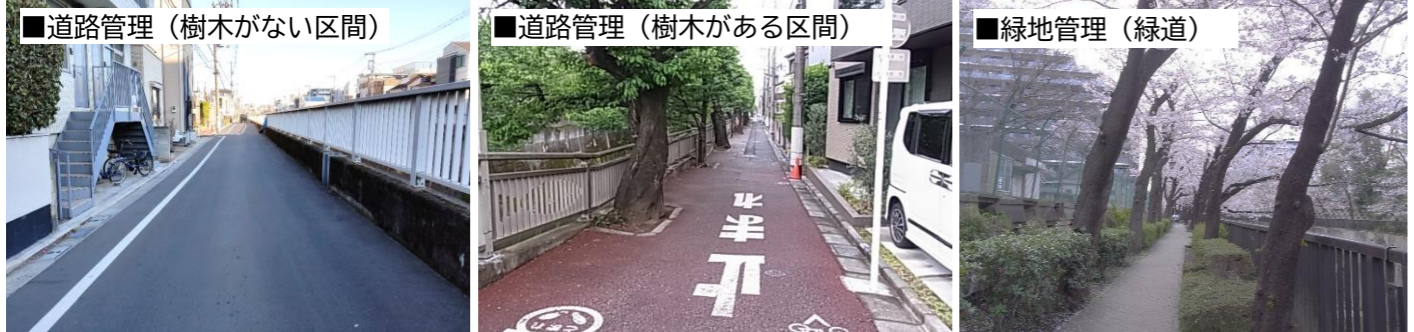
調査項目	現地調査実施項目		
	調査区間	道路管理 (樹木がない区間)	道路管理 (樹木がある区間)
樹木の位置	—	○	○
桜の健全度	—	○	○
植樹の長さ	—	○	○
低木の状況	—	○	○
通行空間の有効幅員	○	○	○
舗装の種類	○	○	○
舗装の不陸状況	○	○	○
照明の位置、光源の色	○	○	○
高欄の種類	○	○	○
その他付帯施設 ※ベンチ、水飲み、案内板、電撃殺虫器等	○	○	○
周辺施設	○	○	○

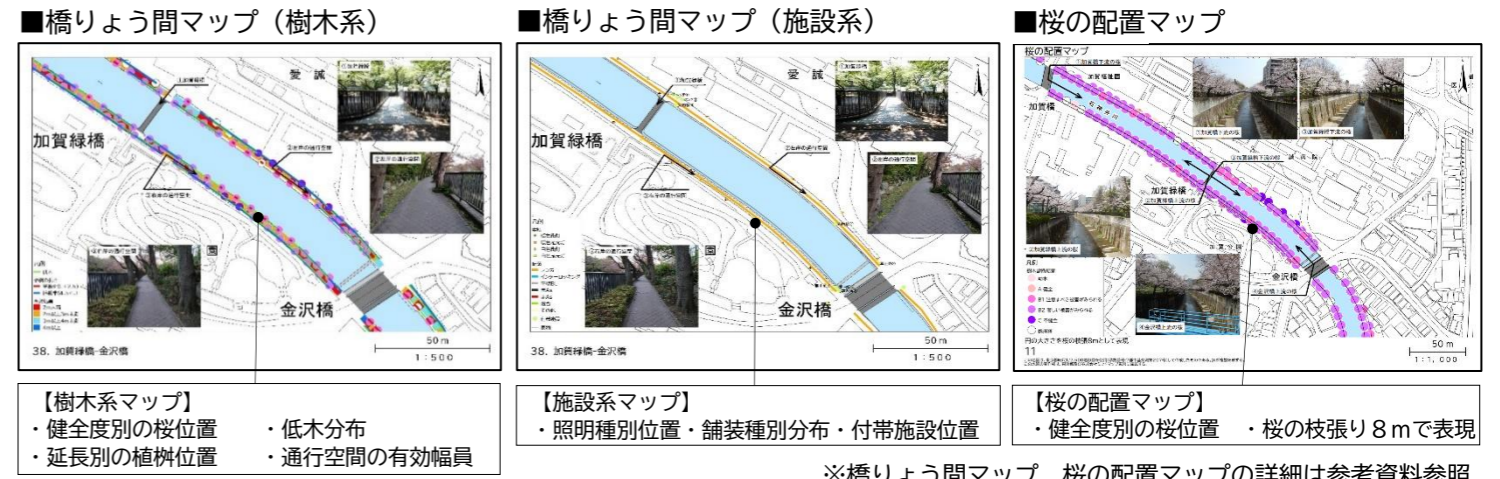
今回、現地での通行空間の調査と過去の樹木診断をもとに3つのマップを作成した。

- 「橋りょう間マップ (樹木系) (施設系)」
 - 1区間ごとに樹木や通行空間に関する事、施設や設備に関する事をまとめたマップを作成した。
- 「桜の配置マップ」
 - 桜の健全度や間隔を見やすく示したマップを作成した。
- 「石神井川全域マップ (桜の健全度結果) (通行空間の状況) (周辺施設状況)」
 - 橋りょう間マップ・桜の配置マップの情報を統合し板橋区内の石神井川全域を3つにまとめたマップを作成した。

※橋りょう間マップ、桜の配置マップの詳細は参考資料参照

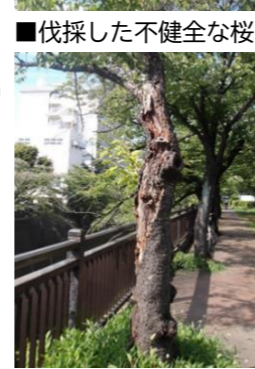
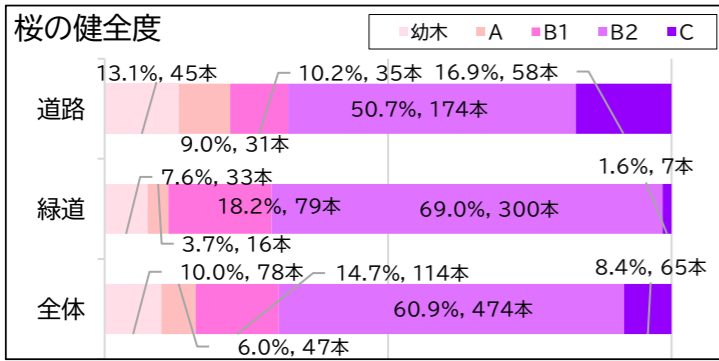
・桜778本(令和8年2月時点)のうち、著しい被害または不健全な状態と診断される「B2」「C」判定が約7割 ※道路は令和6年度、緑道は令和4年度実施の樹木診断の健全度判定より

・単独樹と比較して帯状の植栽帯に植栽された桜は、幹周が大きくなってても相対的に健全度を維持している傾向がある

・樹木診断等により老朽状況を把握し、必要に応じて伐採を検討
 ・通行空間の幅員が区間ごとに異なり、通行空間に支障がある枝は剪定など、限られた植栽空間の中で、安全確保と景観維持を両立させる管理が求められる

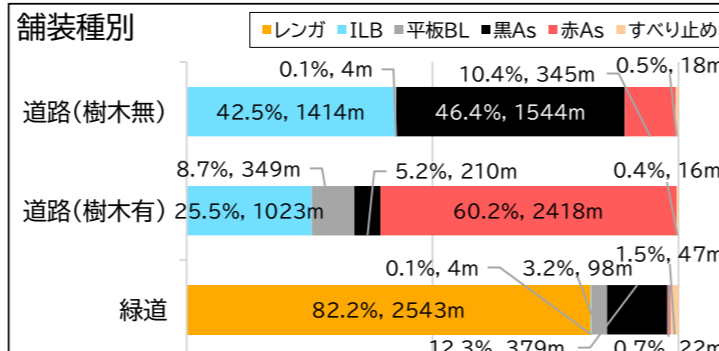
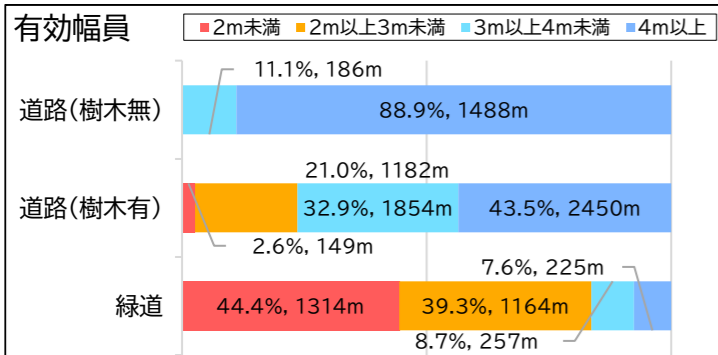
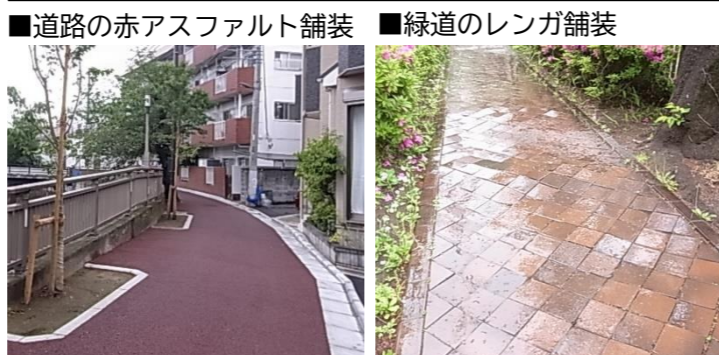
・インターロッキングや黒アスファルトなどの車両の通行に耐える舗装が多いが、統一されていない
 ・植樹がなく、通行空間の有効幅員は3m以上を確保できている

・1割の植栽箇所では根上りがある
 ・赤アスファルトやインターロッキングなど、桜並木と調和した色調で、車両の通行に耐える舗装が多いが、統一されていない
 ・車両の通行がある区間でも、植樹によって有効幅員が3m未満になる箇所がある

・3割の植栽箇所では根上りがある
 ・車両の通行がないため、桜を含む自然環境と調和したレンガ舗装が主材となっている
 ・8割を超える区間で有効幅員が3m未満となっている

・植栽樹や大径木化による通行空間の狭小化
 ・根上りによる不陸の顕在
 ・舗装種別の不統一
