第64回いたばし花火大会

「大ナイアガラの滝」時における下草への延焼事故
報告書

板橋区

2023花火大会火災事故検証会議

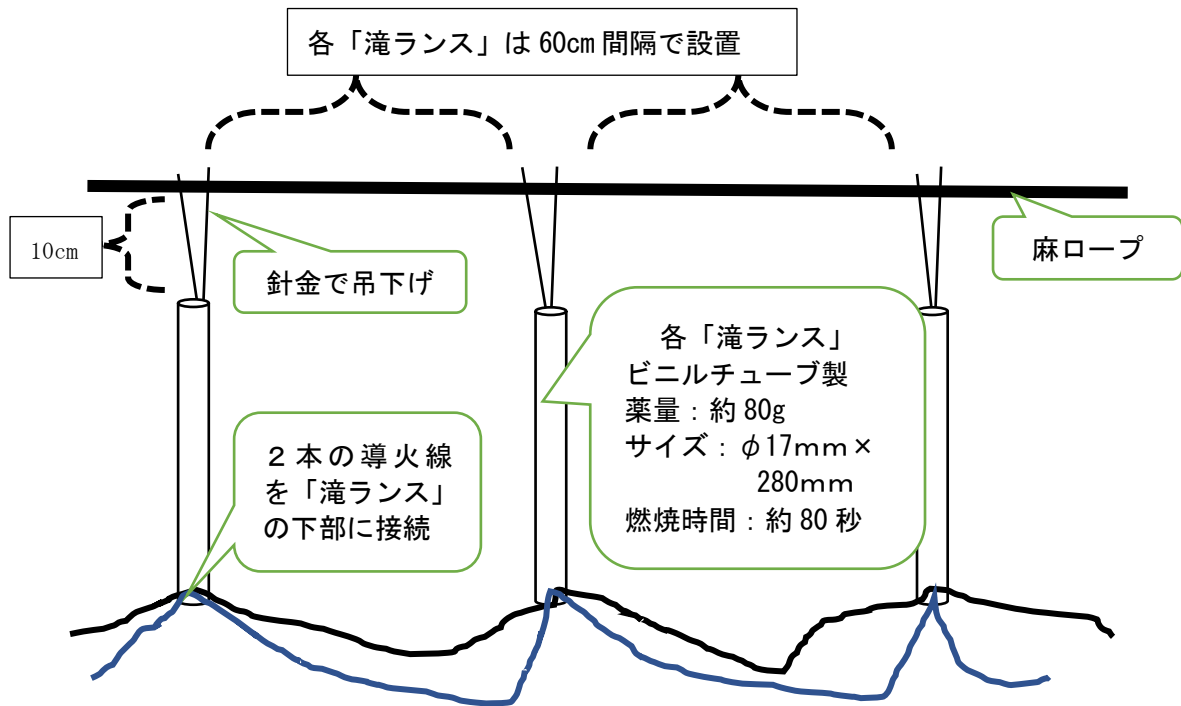
- ① 各「滝ランス」は、5メートルの高さに張られた麻ロープに、針金で吊り下げられている。
- ② 各「滝ランス」から下方に向かって噴出する火花は、「高さ20メートル」に設置された場合に、地表面まで届く程度の勢いである。

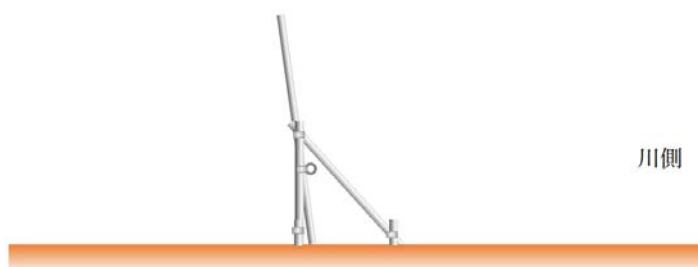
金属製の単管パイプで作った支柱が約 10メートルおきに荒川に沿って(東西方向に)直線上に設置され、それぞれの支柱が、地表面から約5メートルの高さに張られた麻ロープを支えている。

(東側からみた支柱。画面右側が荒川、すなわち北側である。)

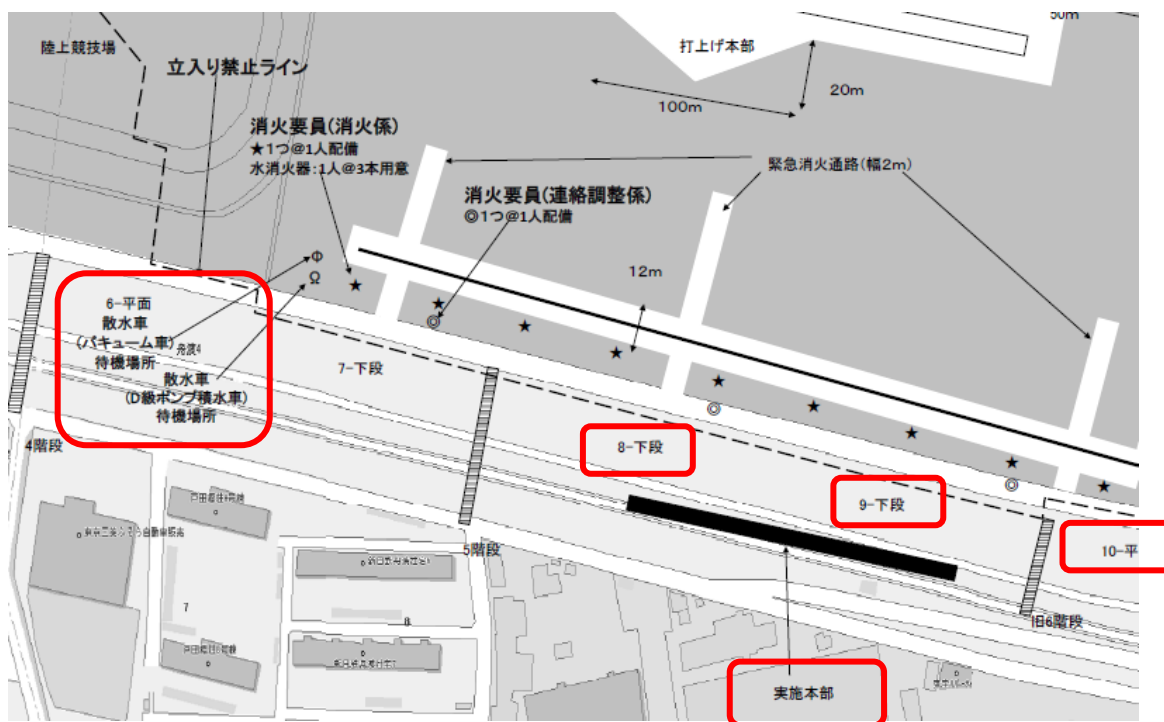
・万が一に備え、配備したD級ポンプ積水車及びバキューム車付近で待機していた。(『ナイアガラの滝』防火対策から一部を抜粋した図を示す。)

「第1ナイアガラの滝」の観客席側（南側）で待機していた消火担当者らは、今般、下草が燃えた「第1ナイアガラの滝」の北側とは、「第1ナイアガラの滝」から噴出する炎のカーテンによって隔離された状況となっていた。

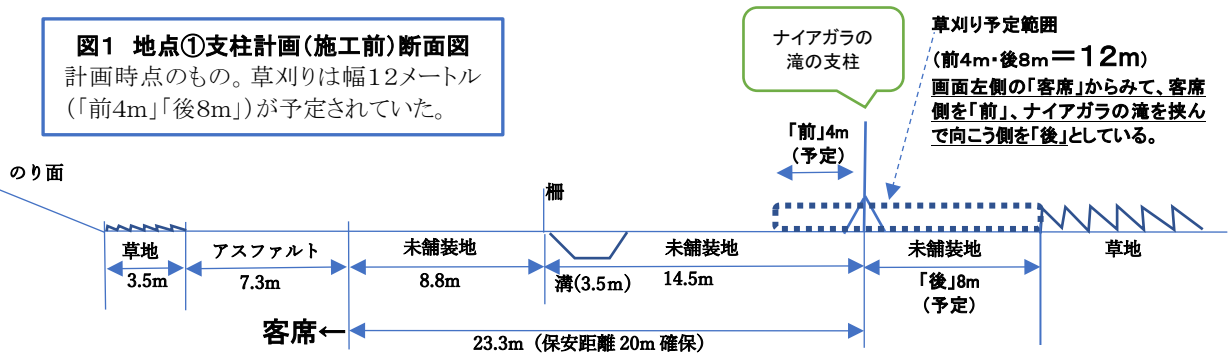
図1 地点①支柱計画(施工前)断面図
計画時点のもの。草刈りは幅12メートル
〔「前4m」「後8m」〕が予定されていた。

- ① 下草刈りの計画は、図1のとおり、「幅12m」、「前(第1ナイアガラの滝の観客側)4m」、「後(観客から見て第1ナイアガラの滝の向こう側)8m」である。ここで、図2も、「幅12m」の条件は充足していた。
- ② しかし、「国交省監視塔(鉄塔)が現地に存在することにより、第1ナイアガラの滝の支柱をこれから離して設置せざるを得ず、このため当初の予定に反して、第1ナイアガラの滝が、北側の草地と、8m以内に近接することとなった(「後8m」の条件を充足できなかった。)
- ③ このことが本件延焼に及ぼした影響が問題となりえるが、
 - a. この設置方法は、従前の大会からも実施されていた方法であり、従前は特に問題が生じていなかったこと、
 - b. 「最初に第1ナイアガラの滝の火花が下草に着火した場所」が現時点で不明であること、
 からすれば、現時点では、因果関係は詳細には不明である。
